# 伏見城跡・桃陵遺跡

—京町 1 丁目—

有限会社 京都平安文化財

1. 本書は、京都市伏見区京町1丁目245における事業所社屋建設に伴う発掘調査報告書である。

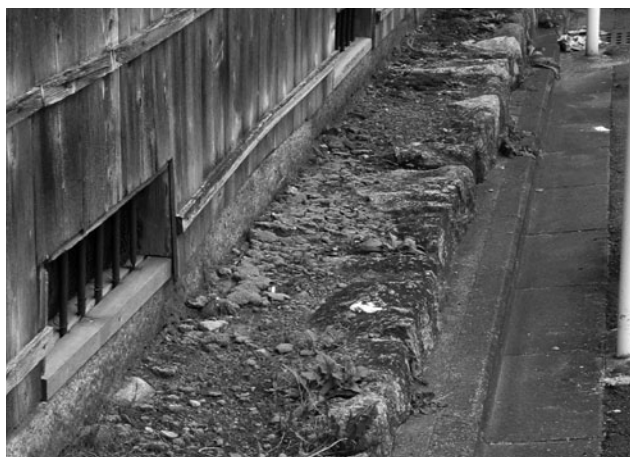
第 30 図 現存町屋の縁石

調査区南端部で検出した東西方向の石列は、調査地近辺の現存例（第 30 図）からみても、町家建物の縁石であろう。面を北に向けるので建物本体は石列の南側で、西側の京町通に間口を開くものと考えられる。石列の設けられた場所は、上記の「落ち込み」が埋没した後になる。この付近の整地層には江戸時代の土坑（遺構 40・35）などが掘り込まれていたが、石列はその上に設置されていることから、遡っても江戸時代後期以降の遺構となる。そして、石列の一部には裏込めに煉瓦片の混入もあり、近代以降に改装されている部

石列 1～3 はいずれも建物の縁石と見られ、北に面を向けて長く延びることから、調査地西側の京町通に間口を開く建物の北端になると考えられる。同様の縁石の例は、現在も京町通沿いの町家建物に見ることができる（第 30 図）。

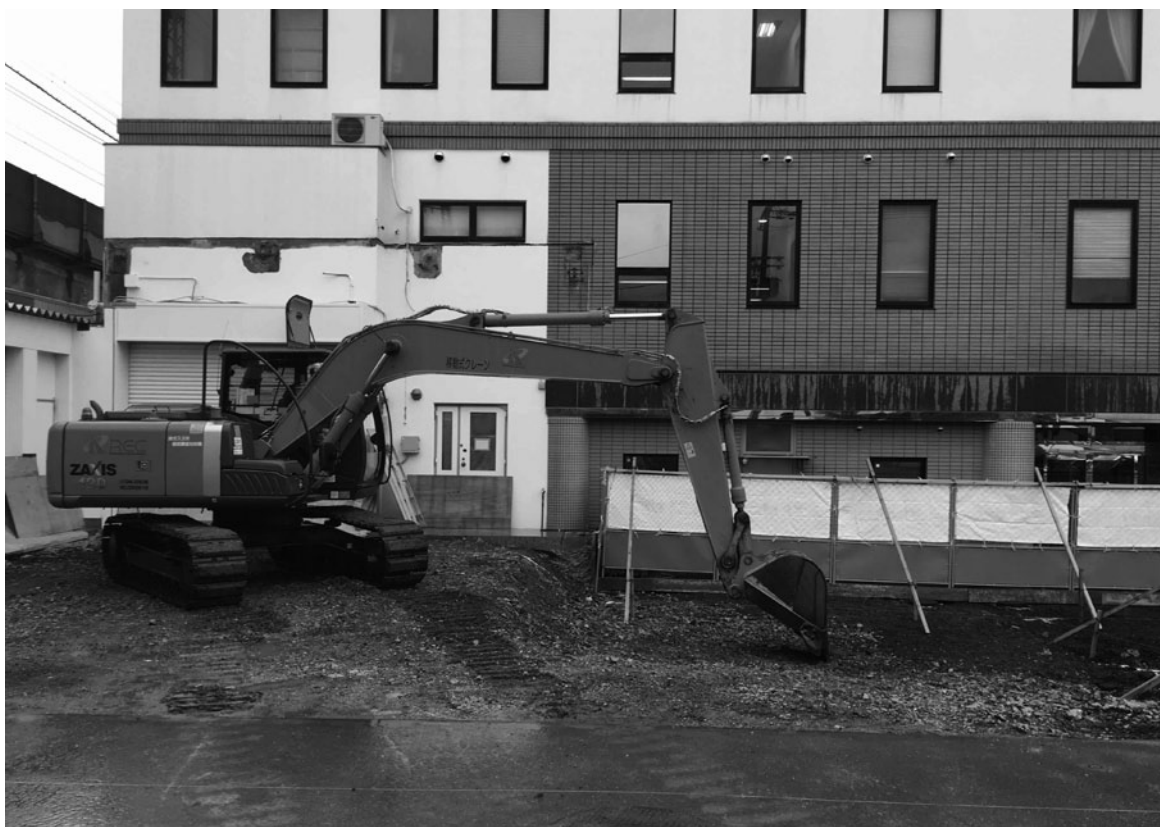
2. 調査地内の段差（北より）

調査前の調査地の地表は、東部が高く、西部とは 1m 弱程度の段差があったが（図版 2 - 2）、重機によって現代盛り土を排除していくと、遺構検出面は東から西に緩く傾斜しているものの、東西では明確な段差は成していなかった。

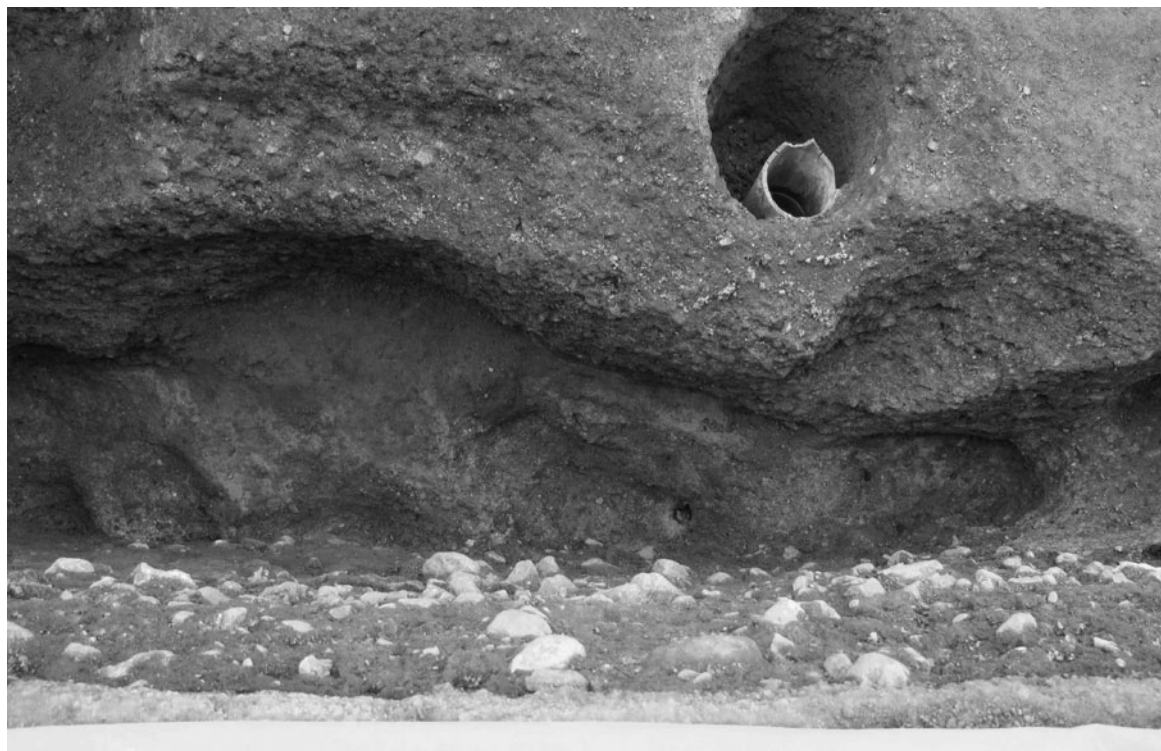
1. 遺構 69 落ち込み (南より)

落ち込みは主体が南の調査区外にあると見られ、調査区内で検出したのはその北端にあたる。落ち込み肩部や壁面は不整形で、人為的に成形したものではなく、もとの壁面が崩落しているよ

うな状況であった。落ち込みの、検出した部分の底は地山層と見られる明灰褐色の砂質土で、これが水で抉られ、その上層が崩落したものと思われる。上記の暗渠状礫層はある時点から、この落ち込みの東北隅あたりで、東からの水流を誘導するように設けられたと考えられる。また、落ち込み底部の東寄りには、径 5cm ほどの杭跡 3 本分が東西に並んで検出された。おそらく仮設的な土留めのための杭であろう。遺構 69 の検出位置は設定した調査区の最南端で、既存建物への通路があり南への拡張が困難な場所であったため、この遺構のこれ以上の追求はできなかった。

調査区南端西寄りで検出した落ち込み（遺構 69）へは、ここに東から流れてきた水を誘導するように暗渠状の施設がつくられていた。これはこの落ち込み遺構が単なる土坑ではなく、堀のように水を溜められるか、あるいは水が流れるような構造のものであったことを示唆すると思われる。
