# 平安京左京三条一坊四・五町跡

2019

有限会社 京都平安文化財

1. 本書は、京都市中京区西ノ京勸学院町 3, 西ノ京南聖町 2 に所在する平安京左京三条一坊四・五町跡の発掘調査報告書である。〔文化財保護課受付番号 18H189〕
2. 本調査は、GOLD FOREST 株式会社の委託により有限会社京都平安文化財が実施した。
3. 発掘調査の面積は、180㎡である。
4. 発掘調査は、平成 30 年 8 月 3 日から 9 月 26 日まで実施した。  
整理・報告書作成は平成 30 年 10 月 1 日から平成 30 年 12 月 28 日まで実施した。
5. 発掘調査及び本報告書作成にあたっては、下記の体制で行なった。  
指 導 機 関 京都市文化市民局 文化芸術都市推進室 文化財保護課  
調査検証委員 京都外国語大学教授 南 博史  
同志社女子大学教授 山田 邦和  
調 査 主 体 有限会社 京都平安文化財  
調 査 員 小泉 信吾  
調査補助員 谷原 未紗  
作 業 員 有限会社 京都平安文化財  
東海アナース株式会社、マエダリメインズ  
測量・図化 浅川 永子、小林 雅幸、木建 梓、田中 侑  
遺 物 実 測 川端 玲子  
調査中は小森 俊寛（京都平安文化財顧問）の指導を得た。
6. 本報告書に掲載した写真は、遺構写真を小泉・小林、遺物写真を小森・小林が撮影した。
7. 発掘調査及び整理作業、報告書作成にあたっては、下記の関係機関のご指導、ご協力を得ることができました。  
京都府教育庁指導部 文化財保護課、京都市文化市民局 文化芸術都市推進室 文化財保護課、  
公益財団法人 京都市埋蔵文化財研究所
8. 本書の執筆は、第 1 章、第 3 章は小泉、第 2 章と第 4 章のはじめに・1. と第 5 章は小森、第 4 章 2. は植山 茂、その他表などは谷原が担当した。報告書の編集は主に小泉が担当し、コンピューター上の実務は小林・木建・田中が行なった。
9. 出土遺物については、関連する図面・写真などの記録類とともに、京都市文化市民局芸術都市推進室文化財保護課にて保管する。

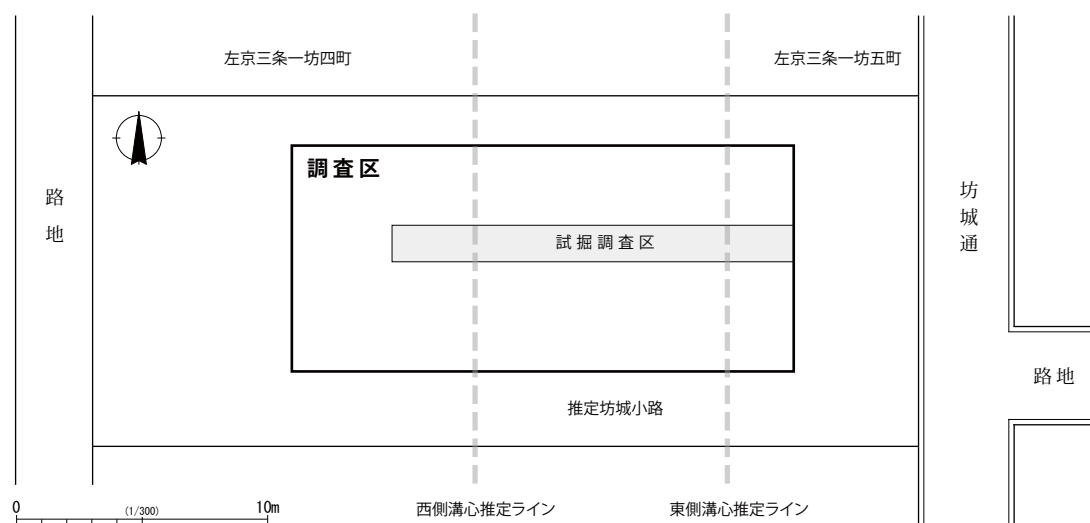
第2図 調査区配置図

発掘調査を実施する調査区は、簡易宿泊所建設予定地内の東西20m・南北9m、面積180㎡である。東西長のトレンチ調査区は、南北方向に延びる坊城小路の調査にとっては適切な調査区となっており、東西20mで小路全幅がカバー出来、四・五町の宅地側の一部にも及んでいる。しかし、調査区は比較的小規模であり、敷地全体もかなり限定的な広さであるため、機械力と手掘り調査によって生じる廃土の置き場の確保も困難であった。このため調査は2期に分けて実施することとなった。1期は調査区南側約3分の2程であり、2期は残る北側の調査を行なった。1期の南区は8月3日から調査を開始し、2期の北区の調査は9月22日に終了している。

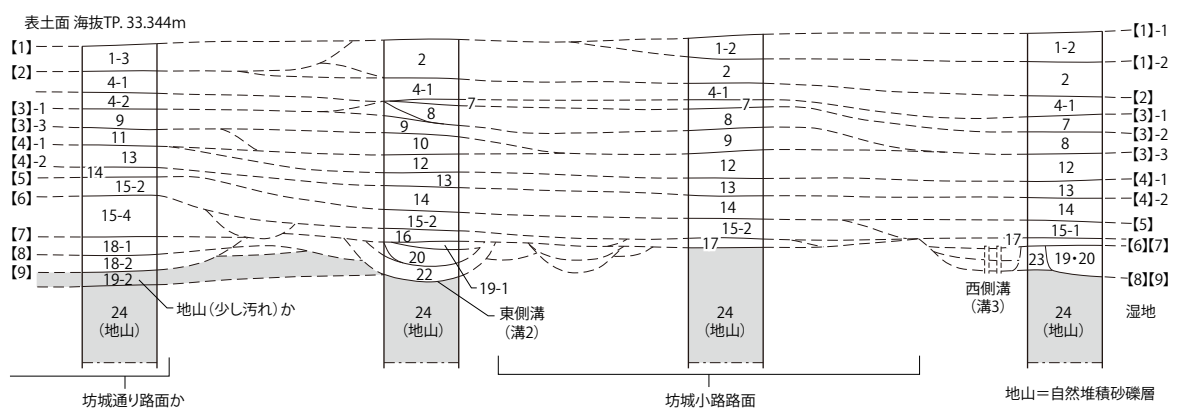
第4図 土層と遺構面の関係概念図

現地表面を形成する1・2層から枝番を除き、地山（自然堆積土層）までで計24層確認しているが、この中に湿地や側溝などの構内堆積土層が含まれている。また同一番号に枝番を付しているものは、部分的土層で分層出来るが、まとめられるものを同番としている。ここでは土層上面に成立している遺構面との関連を踏まえて、基本層序に対する理解を記しておく。土質、土色などについては、番号を共通させているので土層断面図（第5・6図）の注記を参照されたい。

遺構面は現表土面を第1面とすると、褐色系の砂礫主体の地山19-2層上面の第9面までの計9枚が確認出来る。枝番含めて1層、2層が第1面の現表土面を形成する。第2面は4層群をベースとしている。第3-1面は7層から9層上面、第3-2面は8層から9層上面、第3-3面は10～11層上面が調査区東半に認められる。10層、11層より上位の土層は、江戸時代末期から近代・現代の積土的整地土層である。第4-1面は江戸時代中期に12層から13層上面に形成され、第4-2面は江戸時代前期末から中期前半までに形成される。両者とも江戸時代中期に主に展開するのでまとめておいた。

第5面は江戸時代前期に15-1層・15-2層上面に、第6面は同前期の初め頃に15-4層、16層、17層上面に形成される整地土層である。二条城周辺の初期整備と関連する土層と見ている。しかし15-4層下層部、16層、17層は中世末期から桃山時代にまで遡る可能性はあるが、明瞭な認識は得られていない。

【1】-1・2：現代表土    【2】：近代～現代    【3】-1：近代    【3】-2：江戸時代末～近代か    【3】-3：江戸時代末期か    【4】-1：江戸時代中期  
【4】-2：江戸時代前期～中期    【5】：江戸時代前期    【6】：江戸時代前期(調査での第1面一上層からの深い遺構も調査)  
【7】：平安時代から中世    【8】：平安時代前期    (【7】【8】は合わせて調査第2面とした)    【9】地山直上面(～平安時代初頭)

中世関係の土層が極薄く、江戸時代前期以降から後期、さらに近代、現代にかけて積み上げられた整地土層が、人工的堆積土層の厚さのほとんどを占めている点は、右京域と左京域の中間的と見ていい人工的堆積土層のあり方と言える。

第7面は、18-1層から24層の地山直上面に連続する平安時代前期の内に形成され、中世にまで時間幅を持っている。第8面は、18-2層から24層上面に連続する平安時代初頭頃に形成された遺構面である。なお、18-1層と18-2層は五町西辺部に見られる整地土層である。

第9面は、19-2層から24層のほぼ地山直上面であり、奈良時代以前から平安時代初頭の年代幅を持つと見ておく。湿地は24層砂礫主体の地山土層を肩にして成立しており、最上部は平安時代末期から中世初頭に埋没するようである。

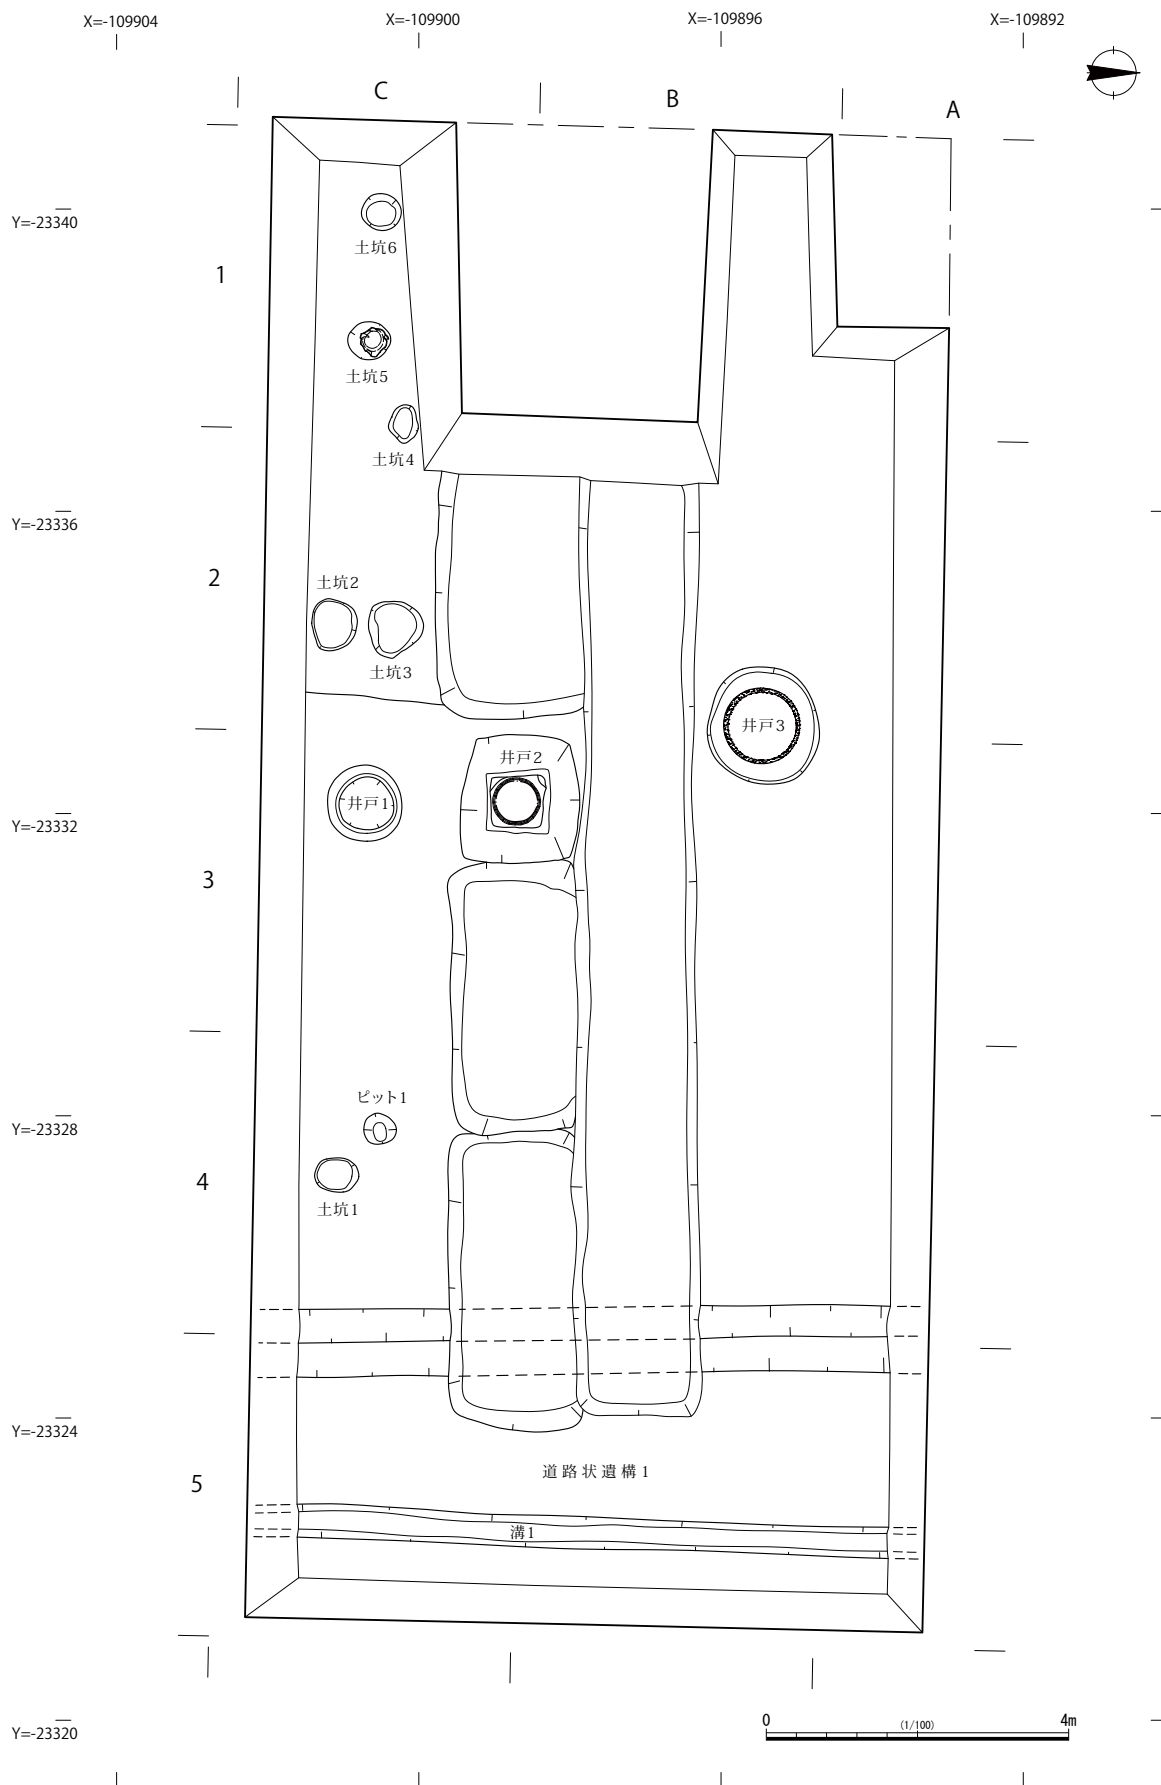
第7図 調査第1面 検出遺構平面図

### (1) 調査第1面（第7図、図版1）

本調査は調査区掘削土の仮置場および作業ヤードの都合で、南側部分と北側部分の2段階で調査を行った。調査第1面は、基本層序の項でいう第5面から第6面に対応する。この調査第1面では、江戸時代前期から中期以降の深い井戸などの遺構の下部も同時に検出し調査している。第1面で確認した遺構はまとめて記載する。

調査第1面で検出した遺構は土坑6基、井戸3基、道路状遺構1路、溝1条（道路状遺構内）である。遺構については各遺構ごとに記載し、遺物や埋土については検出状況により遺構の時期ごとに報告する。

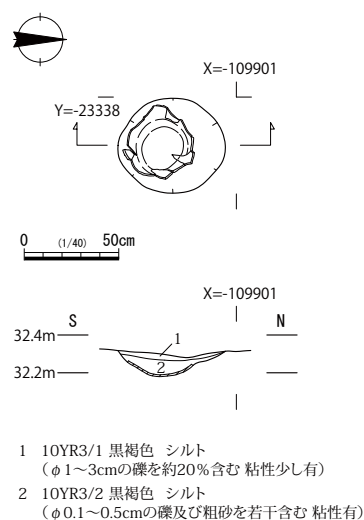
第 8 図 土坑 5 平面・断面図

**土坑5（第8図）** 調査区南西部端で検出。規模は南北57cm、東西50cm、深さ15cmを測る。形状は南北方向に少し長い楕円形である。上半部が欠損した埋嚢が出土しており、埋嚢内からは土

師皿、播鉢片、貝殻片が出土している。埋甕を設置している内廁の便所甕の底部であろう。

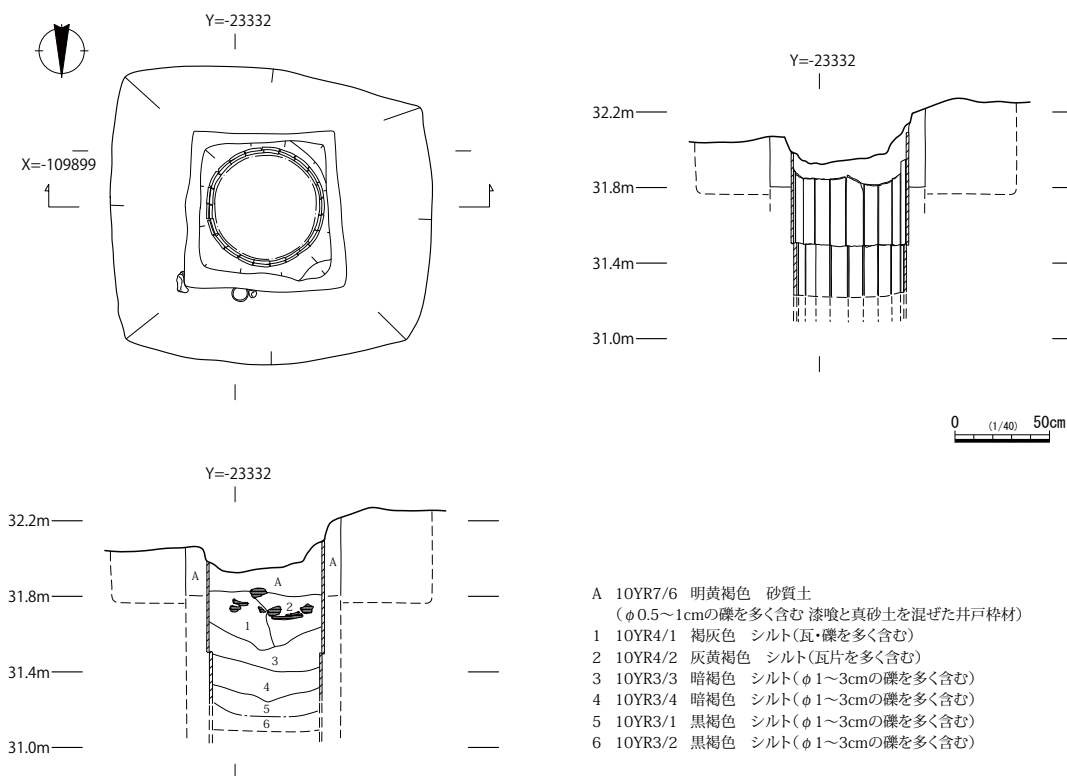
第 9 図 井戸 2 平面・断面・井筒桶立面図

**井戸 2 (第 9 図、図版 2)** 井戸 2 は井戸 1 の北側で検出。漆喰材で方形に囲み、井筒は木桶を杵材にして数段組み合わせて構築していた。漆喰は約 5～10cm の幅で南北 85cm、東西 85cm のほぼ正方形である。井筒は外円部で南北 66cm・東西 58cm と南北に少し長い楕円形である。井戸

2 の掘り下げ調査も湧水が著しく、崩落の恐れもあり約 1 m の深さにとどめた。井筒の木桶は幅約 7 ～ 10cm 前後の板材を円形状に巻き、2 段に組まれていた。井戸底までにはさらに 1 ～ 2 段は組まれているようだ。井戸内からは須恵器、土師皿、播鉢、布目瓦、軒丸瓦、輸入陶器などの遺物が多く出土した。井戸の埋土中央あたりでいわゆる神様の息抜きとされる祭祀目的の竹筒を確認している。

出土遺物から井戸 1、2 が並存していた可能性も十分あるが、短期内の間の造り変えも考えられるので結論はおいておく。

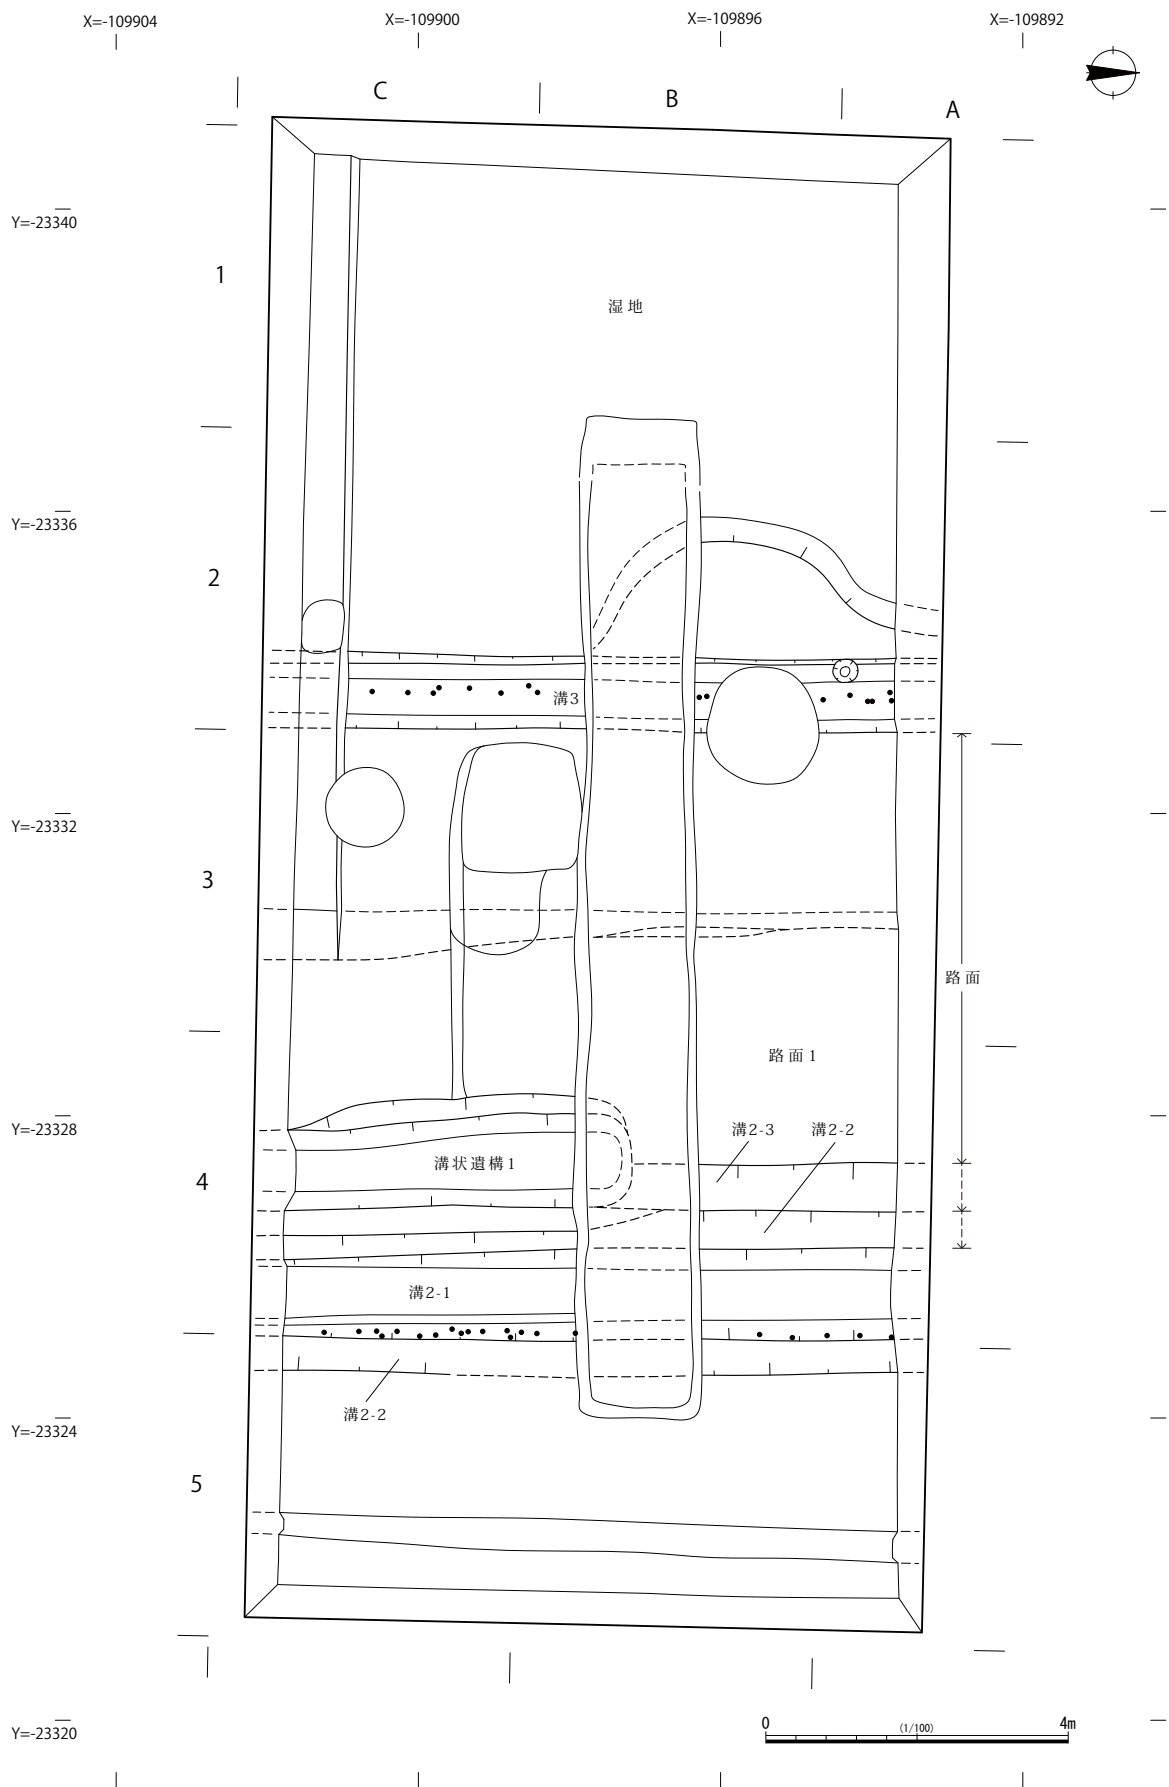
第 10 図 調査第 2 面 検出遺構平面図

#### (2) 調査第 2 面 (第 10 図、図版 3 ～ 図版 5)

調査第 2 面は、基本層序でいう第 7 面～第 9 面にあたり、順次まとめて報告する。調査第 2 面で検出した主な遺構は、平安時代頃の坊城小路東側溝 (溝 2-1・2-2・2-3) と西側溝 (溝 3) である。また西側溝に付属したと考えられる杭列と横板を配した護岸施設も検出した。

坊城小路の幅については『延喜式』左右京職の京程および町内小径条の記述に従えば、小路は四丈(1丈=10尺=2.98445m)で約11.93mである。小路の道幅は築地心までの距離であり、築地・犬行・側溝・路面で構成される。延喜式の記載は文献上のことであり、実際の発掘調査では数値は異なる。今回の調査では計測方法の測点を決める基準は、恣意的な要素を排して任意な点ではあるが、杭列の心から心の測点として計測した。坊城小路西側溝・杭列中心部から東側溝杭中心部までの幅は各杭の平均値で8.5mである。路面幅はその範囲におさまると考えられる。

**坊城小路について** 坊城小路については東側溝・西側溝の検出で道路幅が明確になった。道路幅の寸法については、築地心から築地心間の寸法での明示が基本である。京内街路は、大路小路の別なく築地・犬行・側溝・路面で構成される。今回の調査では、杭列・横板で区画された東西両側溝と路面を検出した。西側溝の杭列の西側で、築地犬走りは湿地状を呈しており、この部分で

延喜式の記載に従った数値が小路築地幅、半分 2.5 尺、犬行 3 尺、側溝幅 3 尺、路面幅 2 丈 3 尺である。メートル換算では 1 丈 = 10 尺は 2.98445 m になる。痕跡が不明で難しいが、坊城小池東側の築地および犬行を敢えて求めるならば、溝 1 の西端肩から溝 2-1 杭列の間と見て、幅は 1.64m であり約 5.5 尺とほぼ合致する。また杭列から溝 2-1 の西端の幅は約 90cm 前後で、延喜式記載の側溝 3 尺にもほぼ合致する。さらに溝 2-1 の西端から溝 3 東端までの幅が、検出幅で 7 m 20cm 程で、かまぼこ形化による肩部の若干の広がりを考慮すると、造成当初は規格の 2 丈 3 尺であったと見ている。

調査出来た路面や犬走り見込み部から側溝の計測数値は、延喜式に記載されている小路の各部の寸法によく近似したものであった。道路軸の方向も、京都市埋蔵文化財研究所による条坊復元図が持つ南北方向の小路の方向位にほぼ重なっている。

溝 2-3 の西側に残った約 1.5 m 前後の礫敷状の路面部は、最上層的理解が可能であり、平安時代後期あるいは中～近世初頭頃まで小道化していた、平安時代に構築された路面の残欠と見ている。両側溝からの出土遺物は平安時代前期の内に位置付けられる土師器、須恵器、緑釉陶器が主体である。これらの事から調査した坊城小路は、平安時代の初期には構築されていたが、小さな変遷の後に前期、あるいは中期の早い段階には側溝は埋没し失われた見られる。しかし、路面は幅を減じながら平安時代後期にまでは残り、さらに小道化が進む室町時代、あるいは江戸時代初め頃までは残存していたものと考えられる。

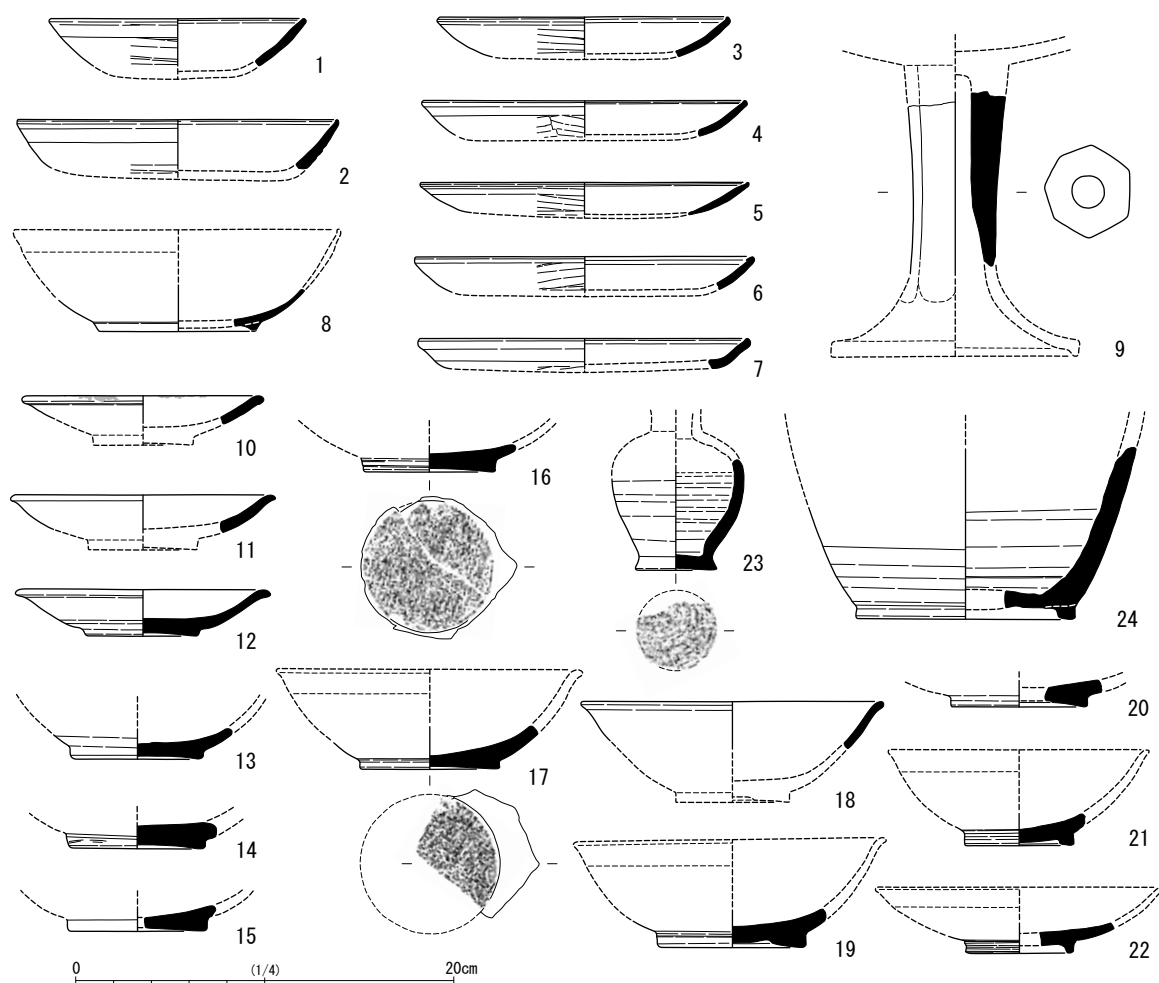
第 11 図 A 溝 2 出土土器・陶磁器

第 11 図 A と第 11 図 B は、溝 2（坊城小路東側溝）出土の土器・陶磁器類である。溝 2 から他にも瓦類などが一定量出土しているが、瓦類は次項にまとめている。

溝 2 からは、土師器食器類をはじめ須恵器、緑釉陶器、灰釉陶器などの土器・陶磁器類が出土している。量的には、土師器食器類と緑釉陶器類が多く、この両者に比すると須恵器は多くはなく、灰釉陶器ほか黒色土器・白色土器などは極少数にとどまる。土師器の小型食器類は、粗くなっ

1 は、土師器碗 A である。口径は 13.6cm を測り、器高も 3.45cm と深さを残している点などからは、法量や形態的には I 期中の新相から I 期新の古、あるいは同中の幅の中に位置付けられる。外面に残る C 手法によるヘラケズリも若干粗くなっており、その位置付けを示している。

2 と 3 は、削り出しの平高台を有した山城産の緑釉陶器碗の底部片である。高台径は、2 が径 6.7cm、3 が 7.6cm を測り、2 は中碗、3 は大振りの碗の底部と見られる。鉛釉である緑釉は全面に施釉されているが、薄手で素地の色を反映しており、淡緑灰（褐）色を呈する。釉下器表には、ほぼ全体的にヘラミガ

キ痕が残る。形式的には I 期新に収まると見ているが、少し II 期古へかけて見る方が、論理的には妥当だろう。土師器碗 A および緑釉陶器碗は、消費と廃棄は少し下る可能性はあるが、生産と搬入年代は、平安時代前期の内でも 9 世紀前半の幅のうちに収まるだろう。なお 2・3 ともに底外面となる高台裏に、釉の上から釘先描きの線彫りによる文字の残欠が認められるが、遺存状態が悪いため判読は控えておく。なお調査地からは、地下鉄東西線建設に伴う神泉苑内の発掘調査から出土したものと、同形式の山城産の削り出し平高台を持つ緑釉陶器碗が出土しており、高台裏面には同様に、緑釉の上から釘先状工具による「木屋」と線彫りされている。形態・技法痕跡・釉調などすべての型式特徴を共有する資料であり、今後両者とその他資料も合せた総合的研究が必要であろう。

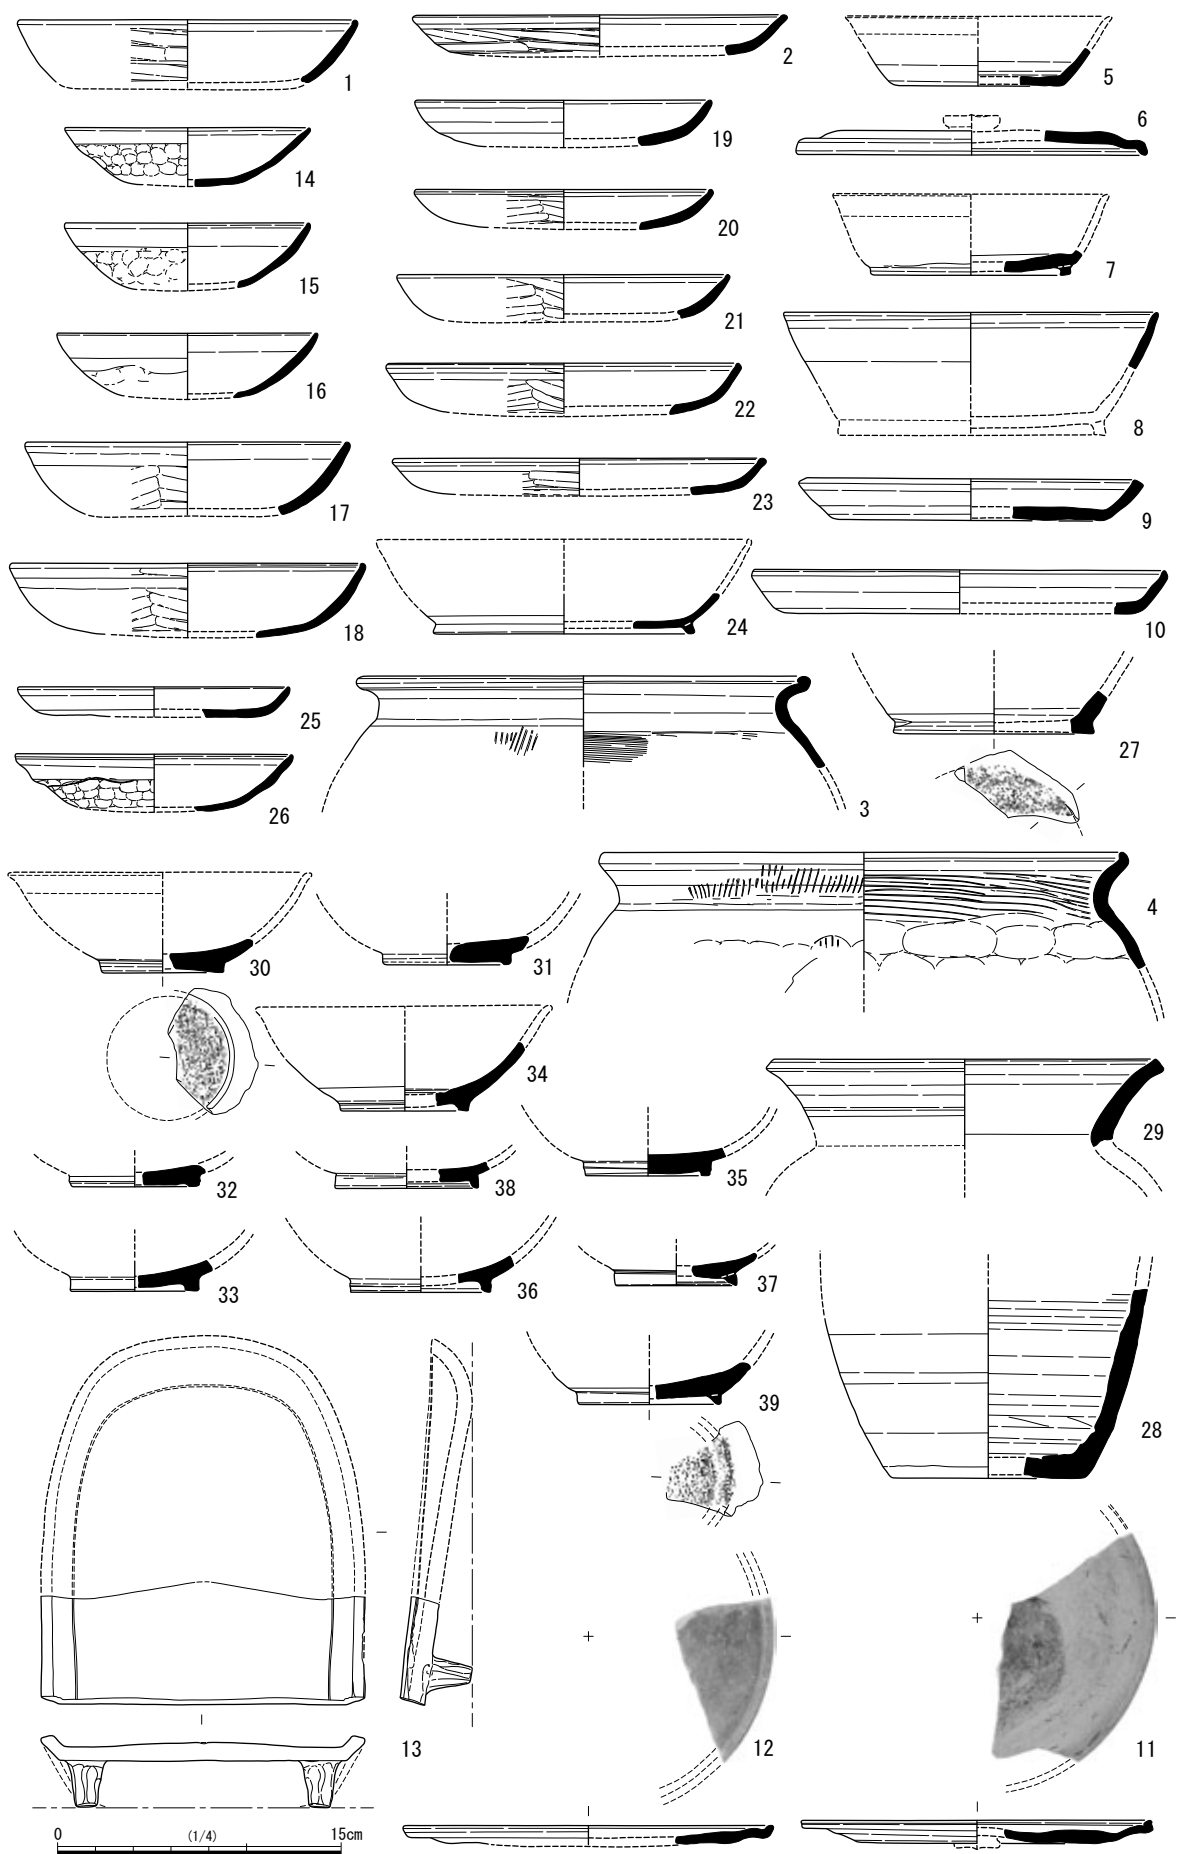
第 13 図 A 湿地中～下層出土遺物

第 13 図 A と B に掲載した資料は、坊城小路の西辺より以西で、調査区外の北・西・南の三方へ広がる湿地とした遺構内の堆積土、あるいは埋土の可能性が高い土層から出土している。第 13 図 A は、上層出土なども含むが中層および下層から出土したものが主体であり、平安時代前期のものが主体を成す。量は少なくなるが、同中期に比定出来るものを合せて掲載したが、これらは中層（の上部か）からの出土が主である。第 13 図 B は、埋土の可能性の高い最上層からの出土品を主とするが、上層からの出土品も含んでいる。第 2 表で人力掘削と表記したものに上層と見られるものが含まれている。

このような遺物出土状況からは、下層から中層が堆積する前期から中期にかけて、湿地内に土器の廃棄が続き、同中期に入ると量的に減少傾向を示す。同中期以降は、調査地周辺の土地利用が大きく変化するためか、廃棄物的遺物がより少なくなる。しかし、上層から最上層では、混入品的な平安時代前期の遺物も少なくないが、平安時代後期から鎌倉時代初の前半頃に比定出来る土器・陶磁器類の出土が、若干ながら増加する。このような事から、平安時代後期には湿地の埋

没は、上層部まで自然的にかなり進んでいるようであり、湿地的状態は続いていたと見られる。最上層は、土質的には埋土の可能性が高いが、上層から最上層の出土遺物は、平安時代末期から鎌倉時代前期頃に比定出来るものが下限に位置している。したがって、この頃に湿地（の湿田）的土地利用から乾田、あるいは水田的土地利用へ変わっていくものと見てよいだろう。鎌倉時代以降中世から近世、あるいは近代まで同様の耕作地的土地利用が継続するようである。以下では、土器・陶磁器の個々の説明を記してゆく。

30～38は、緑釉陶器の碗と見ているが、32と38は皿の可能性が残る。30は削り出しの平高台である。31～37はすべて削り出しの輪高台である。30～37はその製作技法と胎土、釉調などから山城産、あるいは山城系の口丹波の篠産である。35～37は、山城の大原産か篠産かの判断は難しい。30は、釉下のヘラミガキに丁寧さを残す。古相を呈し、平安時代前期の9世紀中葉頃には収まる。この平高台の底部外面にも、線刻の文字と見られる一部が残る。31～36は、釉下のヘラミガキが粗くなったものが多くなっている点に加えて、高台の直径が少し小型化し、体部下部の開きが大きくなり、碗形化が平高台のものより進んでいることが判る資料が含まれるようになっている。削り出しの輪高台の碗皿の中心時期は、削り出しの平高台より半世紀ほど新しい時期に下がる。これらの削り出し輪高台の推定年代は、9世紀後半から10世紀前半頃を中心とするものと見ておく。37は、断面が三角形を呈した貼り付け高台を持つ緑釉陶器碗である。釉下のヘラミガキは施されているようだが、釉厚がやや厚めで不明瞭である。高台形態や、やや濃い釉色などからは美濃産と見られ、平安時代前期末から中期初め頃となる。10世紀前半頃に位置付けておく。

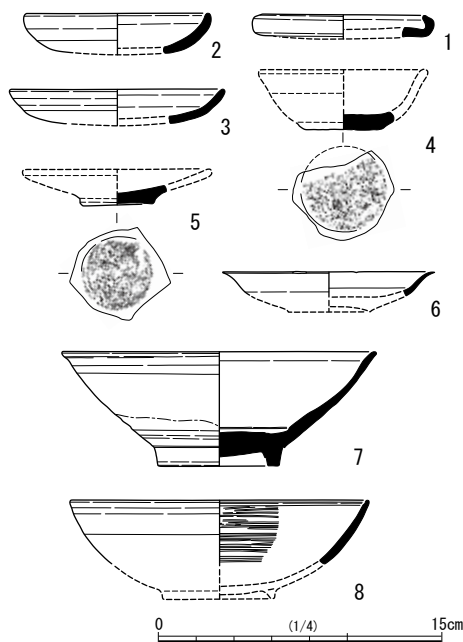
第13図B 湿地最上層（埋土か）出土遺物

38は、ろくろ成形で削り出しの輪高台が付き、内外の器表面はヘラミガキが施されているようである。先の山城産緑釉陶器のボディと、製作技法および結果形態がほぼ共通している。しか

し、釉は掛けずに白色の素焼き的な仕上げとなっており、白色土器に属するものと見ている。推定年代は、削り出しの輪高台31～36の推定年代幅の内の古い側の、9世紀中頃から後半の平安時代前期後半頃に収まるものと見ておく。

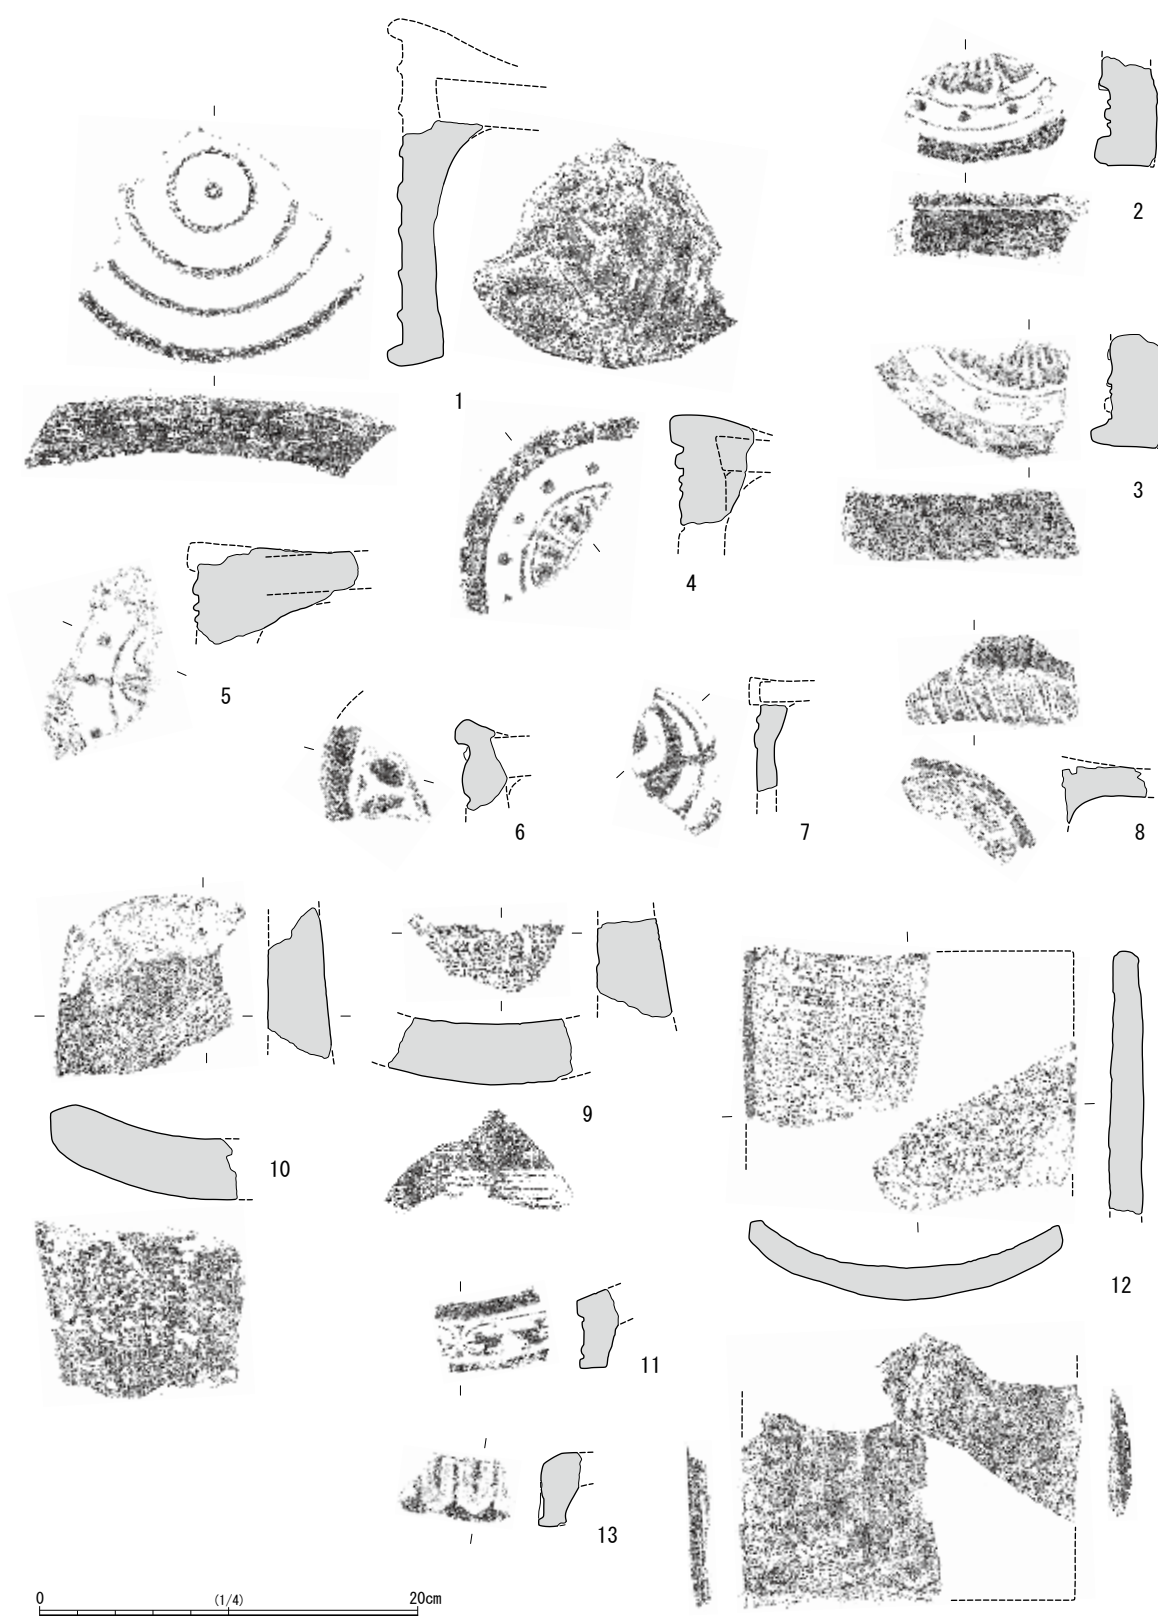
第 16 図 軒瓦

### 軒瓦（第 16 図、図版 9・図版 10）

第 16 図 -1 は、重圈文の軒丸瓦で、中央に珠点があることから平城宮 6012 型式とみられる。瓦当周囲と裏面はケズリ調整を施す。胎土にはあまり砂粒を含まず、やや軟質の焼成で表面は黒色、内部は灰白色を呈する。2～4 は複弁蓮華文の軒丸瓦である。2 は内外区の界線が花卉に沿って波状に表されていることから、中房に「大伴」銘のある軒丸瓦かと思われる。瓦当周囲に明瞭に枷枠の痕跡を残す。瓦当裏面は指オサエで調整されている。胎土には粗い砂粒を含み、やや硬質の焼成で全体に灰白色を呈している。（湿地帯）出土。3 は周縁の内側が内曲することと花卉の特徴から、西寺系の軒丸瓦と見られる。瓦当周囲に微かに枷枠の痕跡が認められる。胎土には白色粒の目立つ砂を多く含み、やや軟質の焼成で表面は黒色、内部は淡灰褐色を呈する。

B・C-5 区出土。4 は小振りの複弁蓮華文で、外区に大粒の珠文を巡らす。胎土には砂粒を含み、やや軟質の焼成で表面は黒色、内部は灰黒色を呈する。(溝 2-1) 出土。5 は単弁蓮華文になろう。花卉から周縁にかけて範傷がある。胎土には砂粒を多く含み、軟質の焼成で、表面は淡灰褐色、内部は黒色を呈している。(湿地帯) 出土。以上は 8～9 世紀段階の軒丸瓦である。

8 は瓦当部を失う軒丸瓦で、瓦当と接合する丸瓦先端部の破片である。かなり薄い丸瓦で、端部の凹凸両面に斜めに深い刻線を入れている。平安時代の一般的な造瓦技法では、瓦当と丸瓦の接合の際に刻線を入れる例がほとんどないため、年代や産地が推定し難い。ただし、丸瓦の厚みなどから前期段階の瓦ではないと思われる。胎土にはあまり砂粒を含まず、硬質の焼成で灰白色を呈している。C-1・2 区出土。

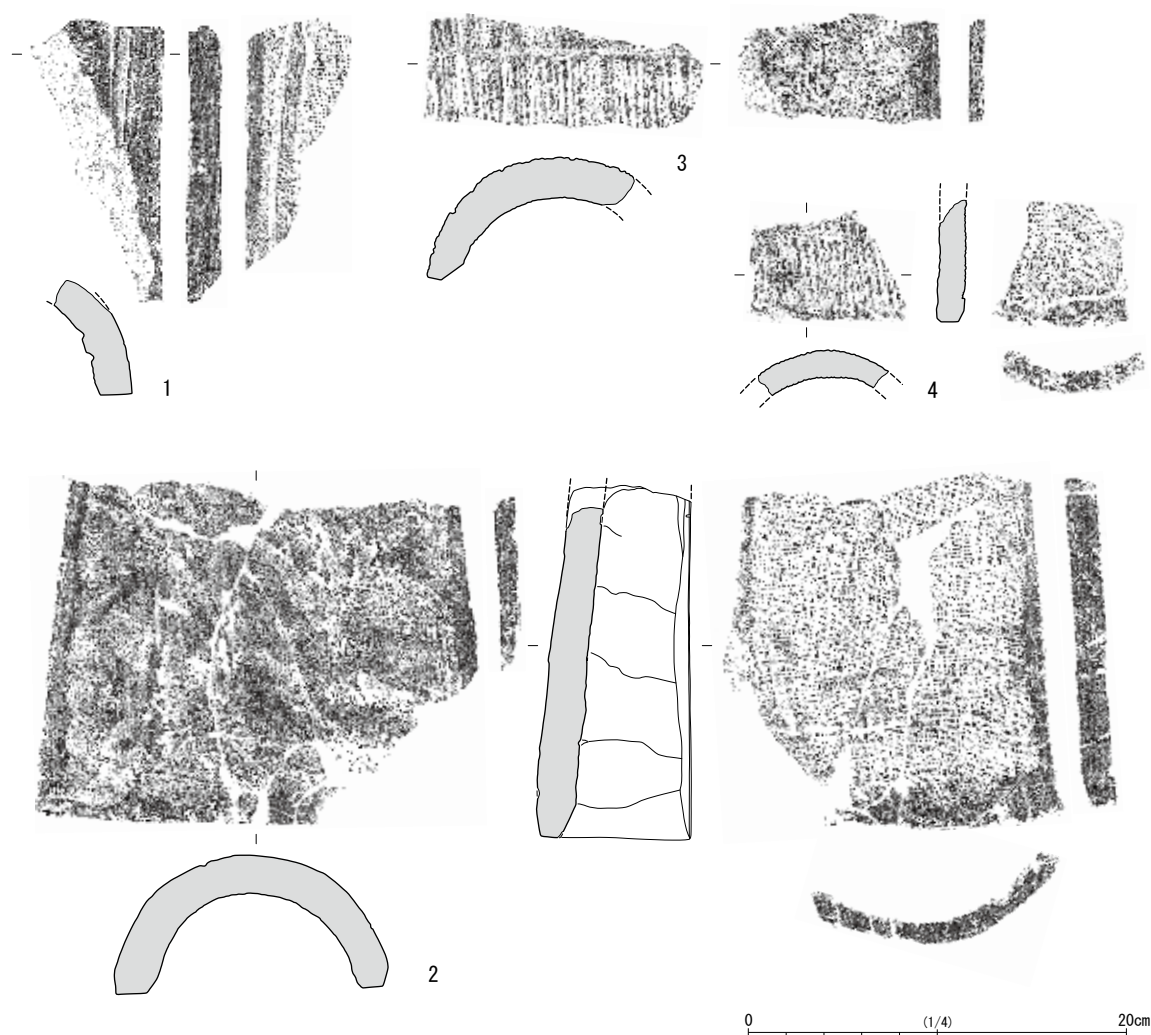
第 17 図 丸瓦

#### 丸瓦(第 17 図、図版 10)

第 17 図-1 は平安時代前期と見られる丸瓦である。凸面はナデ調整、側端面はケズリ調整で仕上げられている。凹面には側端寄りに布の合わせ目があり、少し間が空いており、その部分には

糸切り痕が認められる。胎土には砂粒を含むが多くはない。やや硬質の焼成で、表面は黒～灰色、内部は灰色を呈する。C-3 区（井戸 1）出土。

3 は凸面に明瞭な縄目タタキ痕のある丸瓦である。凹面の布目はかなり織目が細かく整ったものである。胎土には白色粒の目立つ砂粒を含み、硬質の焼成で表面は灰黒色、内部は淡赤褐色を呈している。これも 2 と同様に地方産瓦とも考えられる。C-1・2 区（湿地）出土。

4 も凸面に明瞭な縄目タタキ痕のある、12 世紀代と見られる丸瓦である。やや小型の薄手で、凹面端部に布端の圧痕がある。胎土は縞状で砂はあまり含まない。硬質の焼成で全体に灰色を呈している。（溝 2-1）出土。

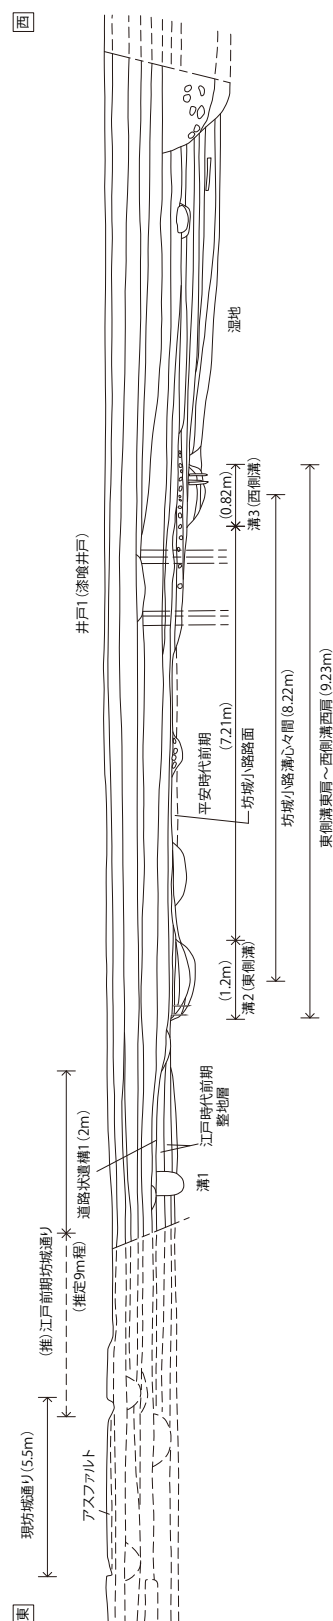
第19図 現場認識概念図

次に遺物が増加し始めるのは、江戸時代に入って以降である。江戸時代の古地図などによれば、江戸時代に入って以降は、神泉苑より西の地域の農村的景観は大きく変わらないようである。しかし、江戸時代前期の初め頃には、調査区の東辺部分に南北方向と東に広がると見られる小礫敷の道路状遺構が造成される。平安時代の坊城小路の東側溝より東で、道面部が1本分東へずれた位置となり、その西端は現在の坊城通り下に重なるものと推測できる。成立時期からは、徳川幕府の二条城の築城と関連して進められる、城の周辺の施設整備に関連した遺構と見ている。東のすぐ北には、京都町奉行所が建ち、その南側の当地の隣地には奉行所の組屋敷が造られている。上述の道路状遺構は、奉行所建設の東側隣地の再開発に伴い、開発地の西限を画する位置に新たに造成された、江戸時代の坊城通りの最古となる道路遺構と見られる。

坊城通りより以西は、江戸時代前期には小路を含む以東より1段低く、耕作地的土地利用が続いたようだ。通り以西の再都市化は、整地層やその上面に造られる井戸を含む町屋跡の遺構から、江戸時代中期以降と見られる。しかし、連続して現代に続く形での町屋の進出は、幕末か近代に入ってからのものである。

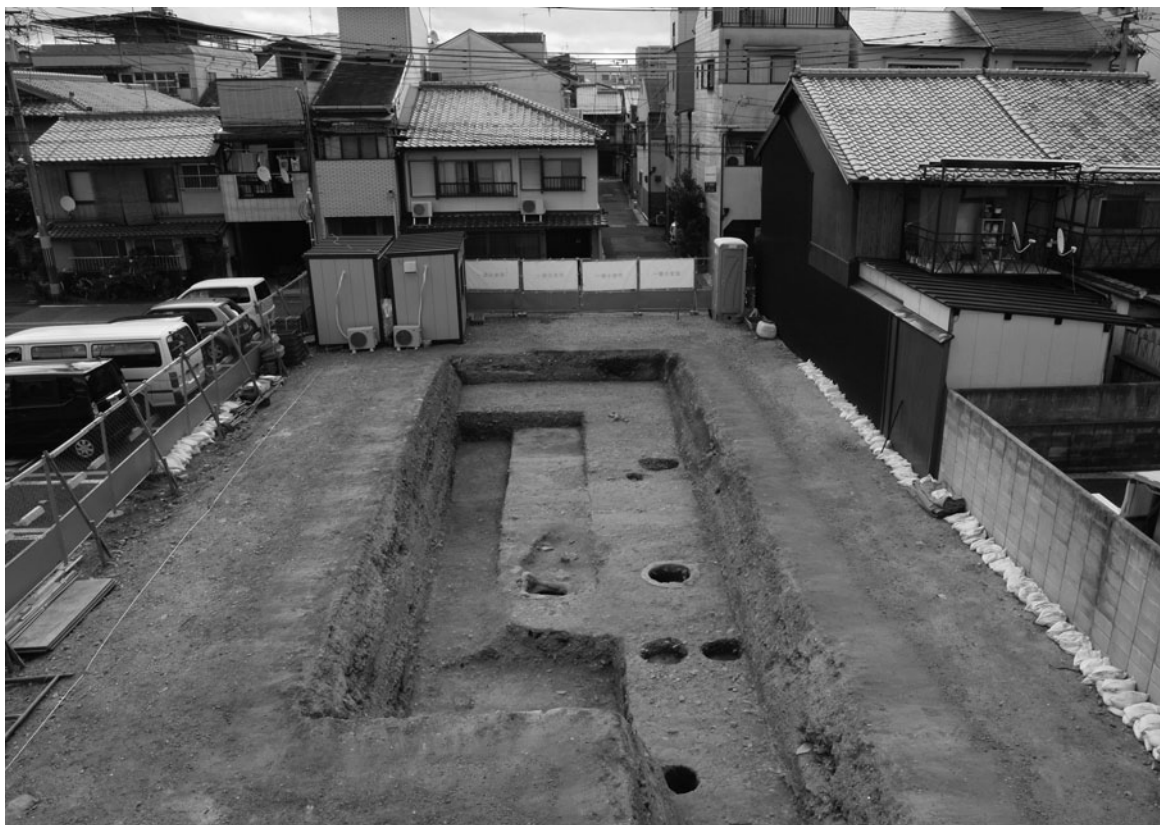
1. 南区 調査第1面 西から

調査第1面の検出にあたっては、近・現代の整地土層以下から江戸時代中期頃までの宅地、または耕作地関連と見られる積土土層に関しては、主に機械力で掘り下げを行なった。その後に残った積土の整地土層を手掘りにより廃土し、丁寧な精査を加えて、中世から江戸時代前期頃と見られる調査第1面を検出した。調査第1面においては、中世末期から江戸時代初頭頃にまで残っていた坊城小路の路面の残欠や、その西方に延びる低湿地を埋めて形成されたと見られる宅地面

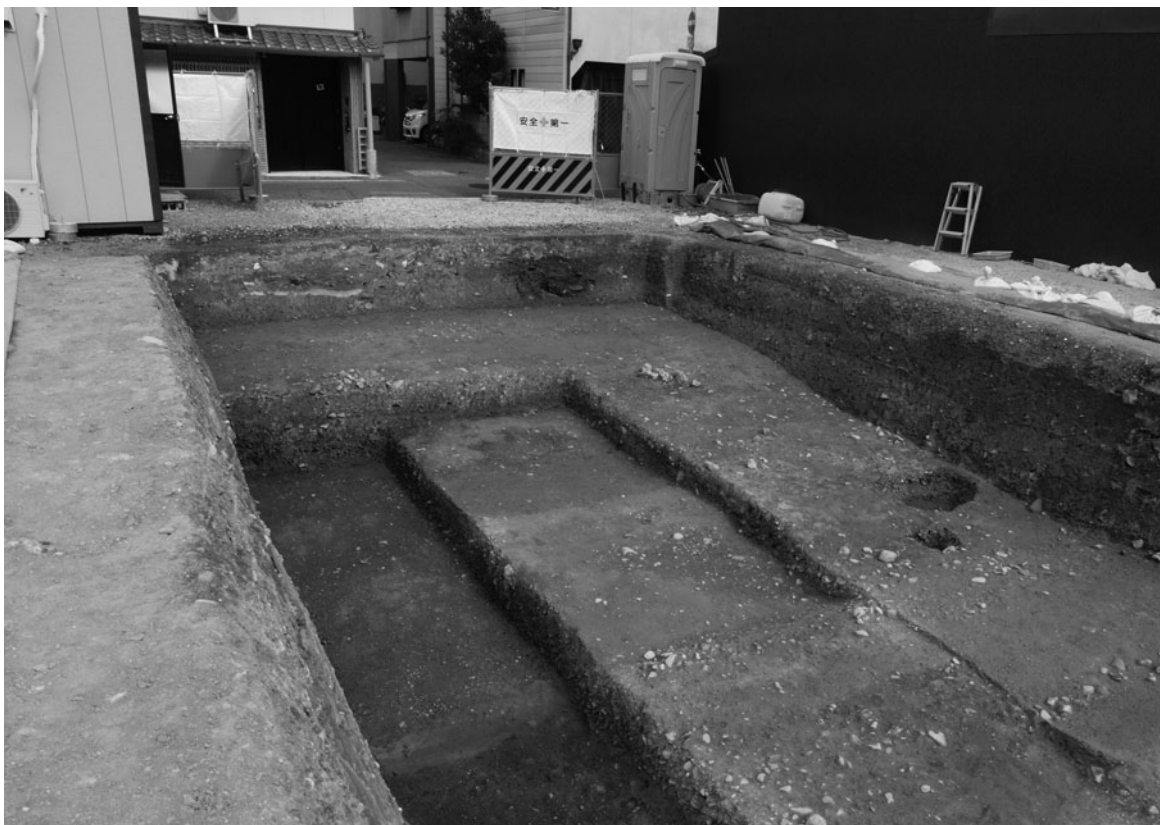
2. 南区 道路状遺構1 北西から

**道路状遺構 1 (図版 1)** 調査区東端部分で検出した小石敷的な路面状を呈する遺構である。検出範囲は現存で、幅約 220cm で南北に延びている。路面は径約 3 ～ 5cm 前後の礫混じりの砂礫土で覆われて敷設されていた。調査区東端が少し高く、西側に向けて約 5cm 前後なだらかに下がっている。路面精査および掘り下げた段階で出土した遺物は、須恵器、土師皿、播鉢、瓦質土器、緑釉陶器などの平安時代前期頃の遺物が多数含まれていた。遺構は精査および掘り下げ段階で上層、中層①、②、下層上面と分けられ、下層下面は平安時代以降の坊城小路路面である。平安時代の路面より約 30cm 程度の積土的整地で石敷路面を形成し、部分によって補修しつつ道路状を維持していたことが明確になった。出土遺物から見ても江戸時代前期頃で、さらに時代を絞ると寛永年間頃 (1624 ～ 1645 年) に推定される。道路状遺構は、調査区のさらに東側に広がる可能性が高く、位置から考えて江戸時代前期の二条城廻りの整備の際の西辺をなす道路状遺構と考えられる。時間位置的には徳川家光の二条城の際の構築に伴うもので、二条周辺街区の整備に伴い一本分東へずれて築造された坊城通りの可能性が高い。

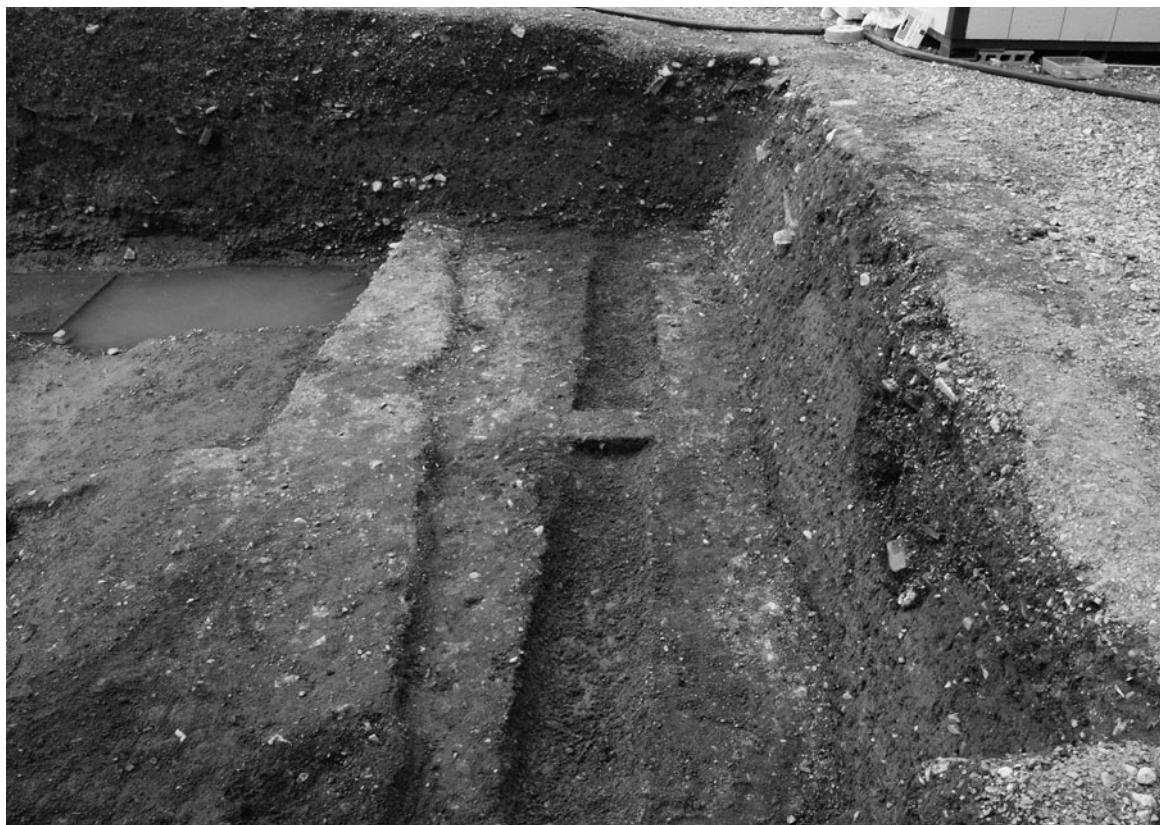
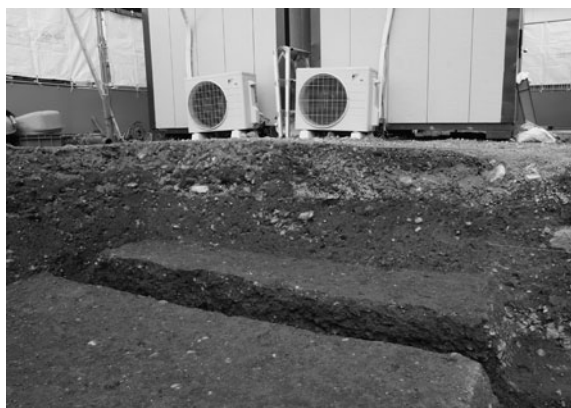
**溝 1 (図版 2)** 道路状遺構の中心部分で検出され、幅約 30cm、深さ 40cm の規模で南北に走る。構内から出土した信楽の播鉢片から、道路状遺構 1 を整備した際、同時に構築された可能性が高い。遺構性格は側溝の一種と見ておきたい。

1. 南区 溝1 南から

2. 北区 溝1 北西から

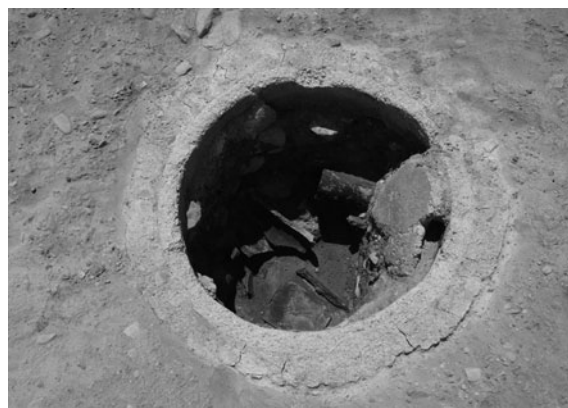
3. 南区 井戸1 北から

**井戸 1 (図版 2)** 調査区南側中央部で検出。規模は掘方が南北・東西とも 98cm のほぼ円形である。掘り方を除く井戸の外側には、明黄褐色の漆喰材が円形に設置されていて、漆喰材の幅は約 5～10cm である。掘り方を除く井戸そのものの規模は、南北 85cm、東西 90cm のほぼ円形である。井戸内からは、崩落した漆喰材の塊が多く出土している。出土遺物は、井戸を埋めた際に投棄したと見られる棧瓦を含む瓦が多く出

土しており、平安時代の布目瓦も少数混入出土する。他には、須恵器、土師皿、播鉢片が出土している。井戸下部の調査は、湧水が多く、崩落の危険性が高かったため、約 60cm 程の掘り下げ調査にとどめた。井戸の形成時期は、出土遺物からみて江戸時代後期頃と見られるが、埋没は近代に入る可能性が高く、下限は幕末から明治頃と見られる。

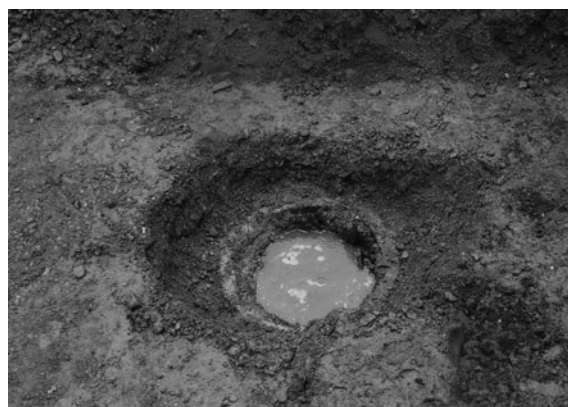
5. 北区 井戸3 北から

**井戸 3 (図版 2)** 調査区北西部で検出した井戸で、規模は外枠は南北、150cm、東西 155cm のほぼ円形で、幅 5 ～ 10cm の漆喰で囲まれていた。井戸枠部分は上部も同様に、幅 5 ～ 10cm の漆喰で回りを固めて作られていた。規模は南北・東西とも 90cm のほぼ円形である。深度は、湧水と崩落が著しいため明確に出来なかった。出土遺物は瓦片、陶磁器片などである。南側で検出した井戸 1・2 より約 1 m 西側に位置する。井戸 3 は北隣の町屋に伴うものと推測しておく。

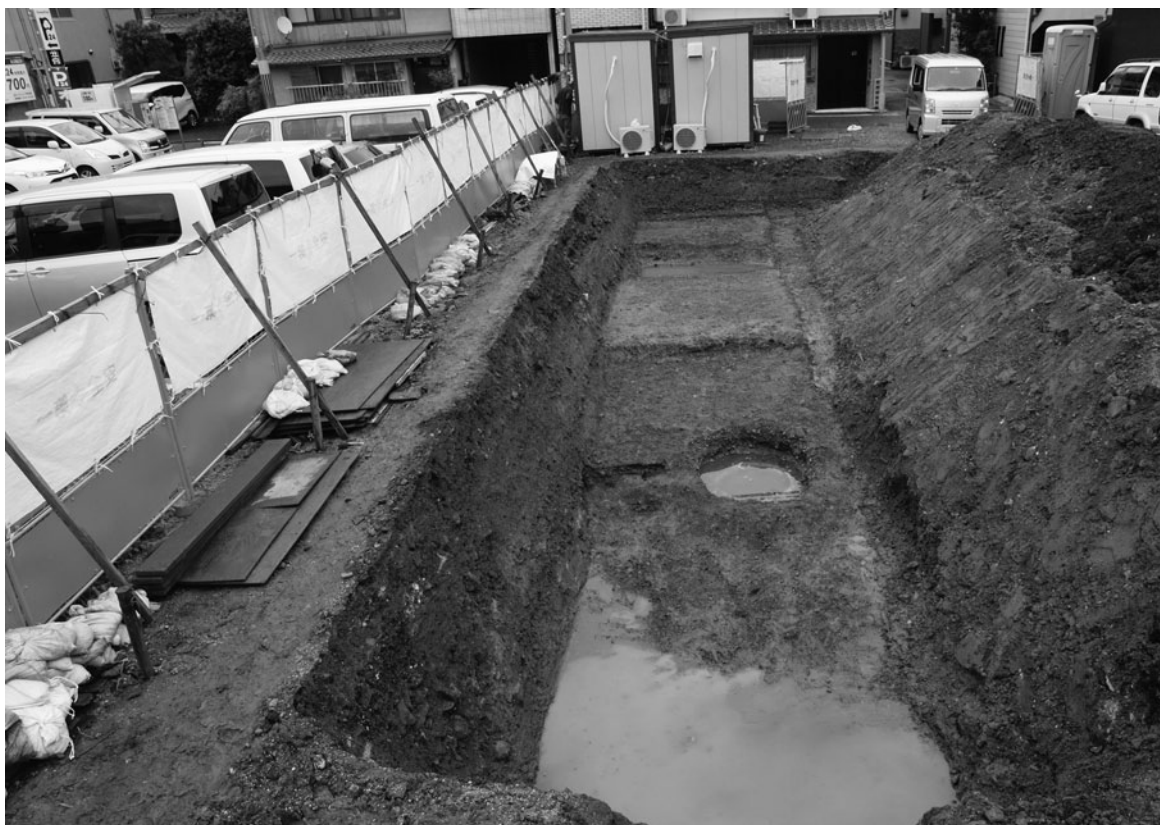
1. 北区 調査第2面 西から

1期の南調査区を埋め戻した後に、2期の北調査区を1期の調査と同様に調査第1面直上近くまで重機掘削を行なった。天候の影響もあり、残る調査期間に余裕がなくなっていたため手早く済ませて、調査第2面へと調査を進めた。2期の調査第1面では南調査区で検出した江戸時代の坊城通りの路面かと思っていた遺構や南北方向の関連溝、調査第2面では平安時代の路面と東西両溝、および西側溝以西へ広がる浅い湿地などを確認し調査した。南調査区で確認した主要遺構のすべてが北へ連続しており、調査区北壁外へさらに延びていることが明らかになった。2期の北区の調査は9月22日に終了し、9月25日から26日に埋め戻しを行ない、調査実務を終了した。9月26日には現場事務所を含めて撤収を完了している。

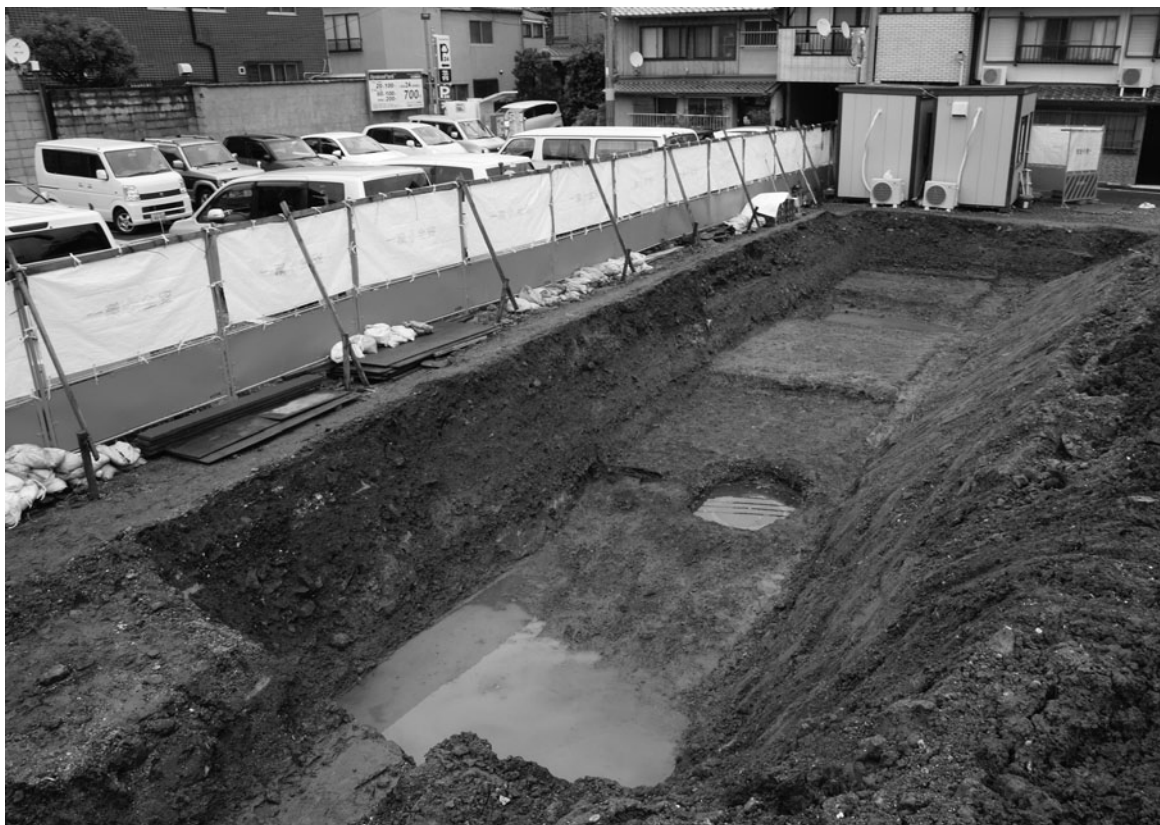
2. 北区 調査第2面 南西から

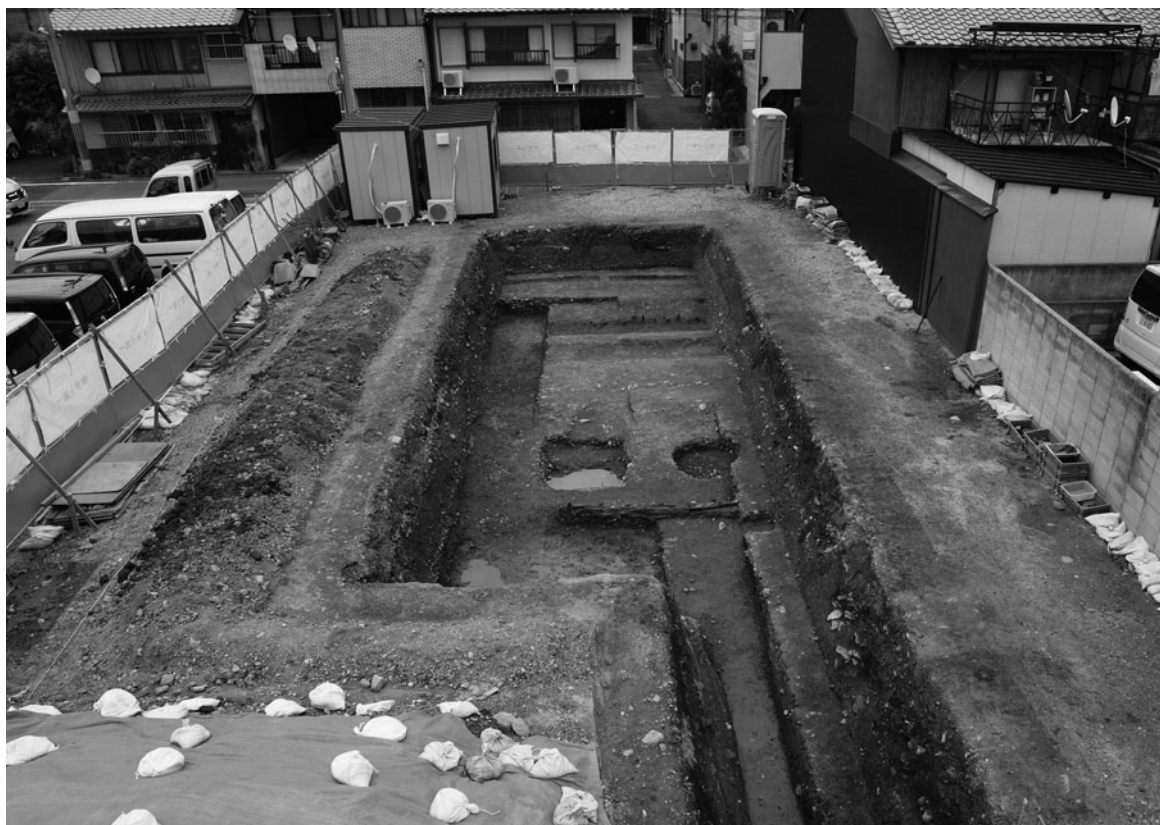
1. 南区 調査第2面 西から

を検出し、また同面では土坑、ピット、井戸など上層からの遺構を含めて検出し調査している。また調査区東辺部においては、江戸時代前期に形成されたと見られる南北方向と東に広がる石敷路面状の遺構を検出して調査を進めた。調査第1面の全景写真撮影や平面実測作業を終了した後、全面には見られないが中世と見ている薄い整地層を掘り下げて、調査第2面を検出し、平面調査を進めた。調査第2面は、坊城小路路面および東西両側溝、さらに西側溝以西では、苑池などの可能性もある湿地、また東側溝以東では狭小ながら五町の西端を検出し、平面調査と記録作業を行ない、9月に入ってようやく1期の調査を終了した。両側溝にとどまらず、修築が加えられてはいたが、路面部を確認出来たことは成果の1つに加えられる。
