# 平安京左京三条一坊四・五町跡

2019

有限会社 京都平安文化財

1. 本書は、京都市中京区西ノ京勸学院町 3, 西ノ京南聖町 2 に所在する平安京左京三条一坊四・五町跡の発掘調査報告書である。〔文化財保護課受付番号 18H189〕
2. 本調査は、GOLD FOREST 株式会社の委託により有限会社京都平安文化財が実施した。
3. 発掘調査の面積は、180㎡である。
4. 発掘調査は、平成 30 年 8 月 3 日から 9 月 26 日まで実施した。  
整理・報告書作成は平成 30 年 10 月 1 日から平成 30 年 12 月 28 日まで実施した。
5. 発掘調査及び本報告書作成にあたっては、下記の体制で行なった。  
指 導 機 関 京都市文化市民局 文化芸術都市推進室 文化財保護課  
調査検証委員 京都外国語大学教授 南 博史  
同志社女子大学教授 山田 邦和  
調 査 主 体 有限会社 京都平安文化財  
調 査 員 小泉 信吾  
調査補助員 谷原 未紗  
作 業 員 有限会社 京都平安文化財  
東海アナース株式会社、マエダリメインズ  
測量・図化 浅川 永子、小林 雅幸、木建 梓、田中 侑  
遺 物 実 測 川端 玲子  
調査中は小森 俊寛（京都平安文化財顧問）の指導を得た。
6. 本報告書に掲載した写真は、遺構写真を小泉・小林、遺物写真を小森・小林が撮影した。
7. 発掘調査及び整理作業、報告書作成にあたっては、下記の関係機関のご指導、ご協力を得ることができました。  
京都府教育庁指導部 文化財保護課、京都市文化市民局 文化芸術都市推進室 文化財保護課、  
公益財団法人 京都市埋蔵文化財研究所
8. 本書の執筆は、第 1 章、第 3 章は小泉、第 2 章と第 4 章のはじめに・1. と第 5 章は小森、第 4 章 2. は植山 茂、その他表などは谷原が担当した。報告書の編集は主に小泉が担当し、コンピューター上の実務は小林・木建・田中が行なった。
9. 出土遺物については、関連する図面・写真などの記録類とともに、京都市文化市民局芸術都市推進室文化財保護課にて保管する。

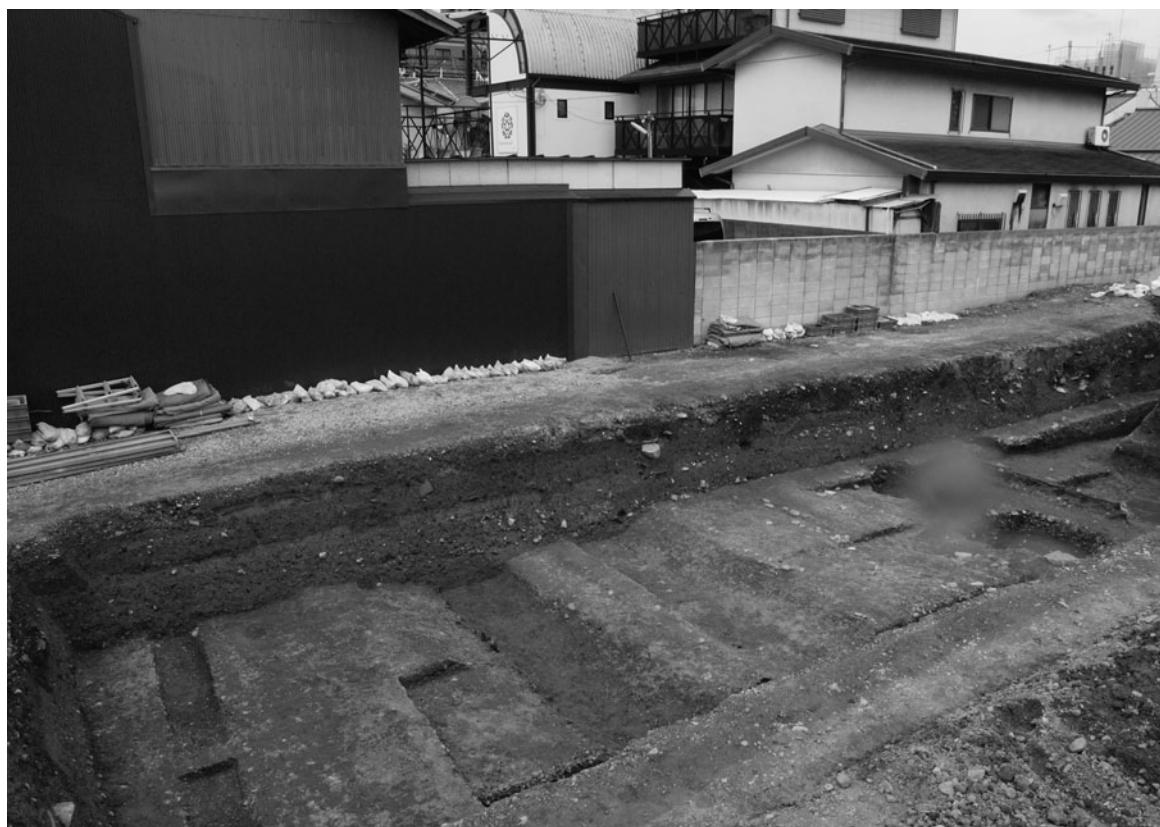
2. 南区 調査第2面 北西から

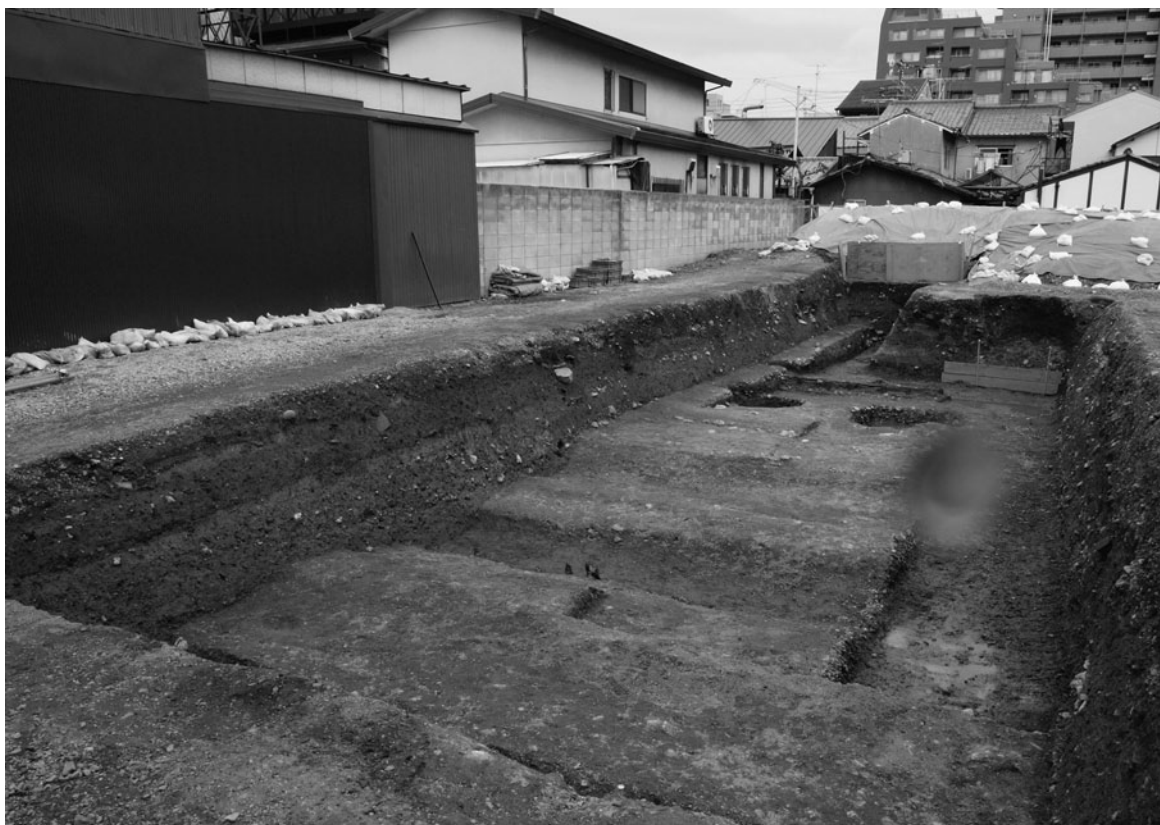
1. 南区 調査第2面全景 坊城小路・湿地

**坊城小路西側溝(溝3)(図版5・図版6)** 東側溝と対を成し、両側溝によって路面幅および路面が維持され、坊城小路を構成していた。西側溝も東側溝同様に溝を掘り、その中心部分に杭列を配し横板をはめ、粘土を貼り付け西側を補強している。木材は角材を使い、確認出来た範囲で16本である。横板は数枚残存していたが、検出状況の段階で劣化が著しく取り上げは出来なかった。木杭の打設単位は東側溝と同様約45cmの間隔であった。西側溝より西方向については自然的な湿地帯が広がっていた。坊城小路より西には平安京の中心線である朱雀大路が構築されており、湿地帯が広がっていたとは考えにくい、調査結果では三条一坊四・五町坊城小路西側は湿地帯が広がっていたと考えられる。

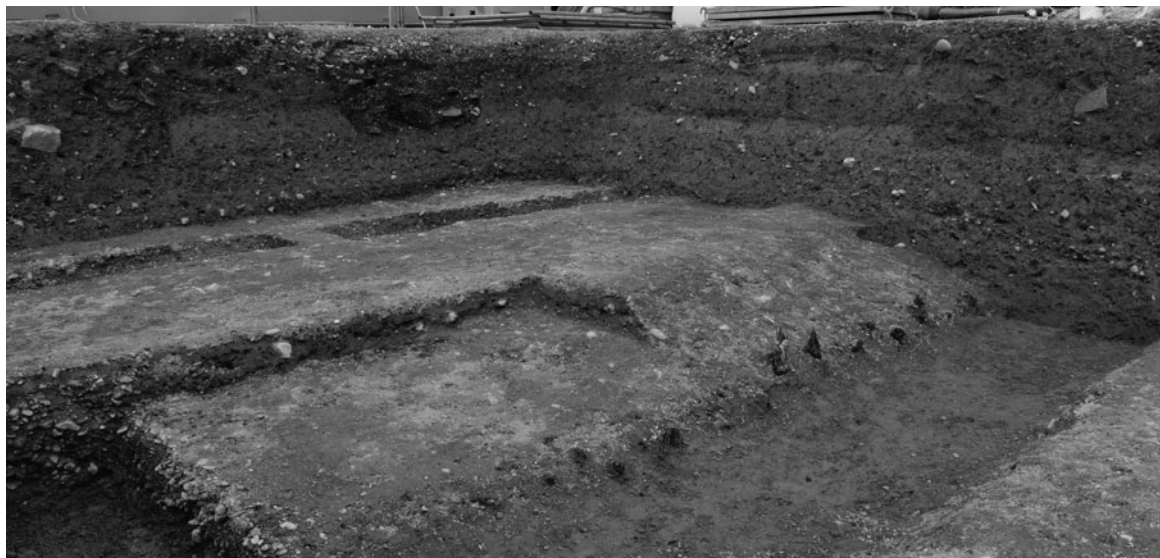
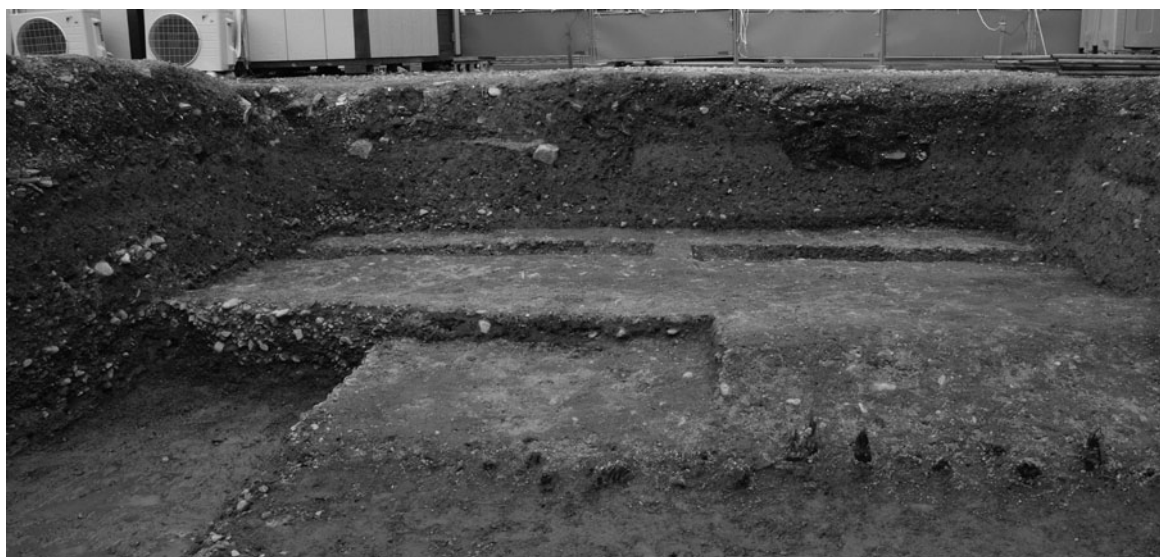
**坊城小路東側溝(溝2-1)(図版6)** 側溝としては断面観察の結果3時期あり、補修しながら溝を維持したと考えられる。さらに溝中心部分に杭を打ち込み、杭列と横板で東側溝を構成していた。この点は同様の規模で存在している。溝幅は残存で約110cm、深さ約23cmを測る。打設していた木杭は確認できたもので21本であったが、横板は残存していなかった。杭幅は明確に単位を計れるもので約45cm(≒一尺五寸)前後であった。他に杭が集中している部分については、補修等の打ち込みと考えられる。杭材は残存状態が悪いものの長方形の角材である。横板は残存していなかったが、木杭の打ち込み状況および西側溝で検出した杭列と比較して、東・西両側に横板を入れて構築したと考えられる。

1. 南区 坊城小路 東側溝（溝2）北西から

2. 南区 坊城小路 東側溝（溝2）東辺杭列 西から
